DOCUMENTO AMBIENTAL

AUMENTO DE LA CAPACIDAD DE TRANSPORTE DE LA LÍNEA ELÉCTRICA A 400 KV ALMARAZ – VILLAVICIOSA 1 Y 2

Provincias afectadas: Cáceres, Toledo y Madrid

Junio 2013

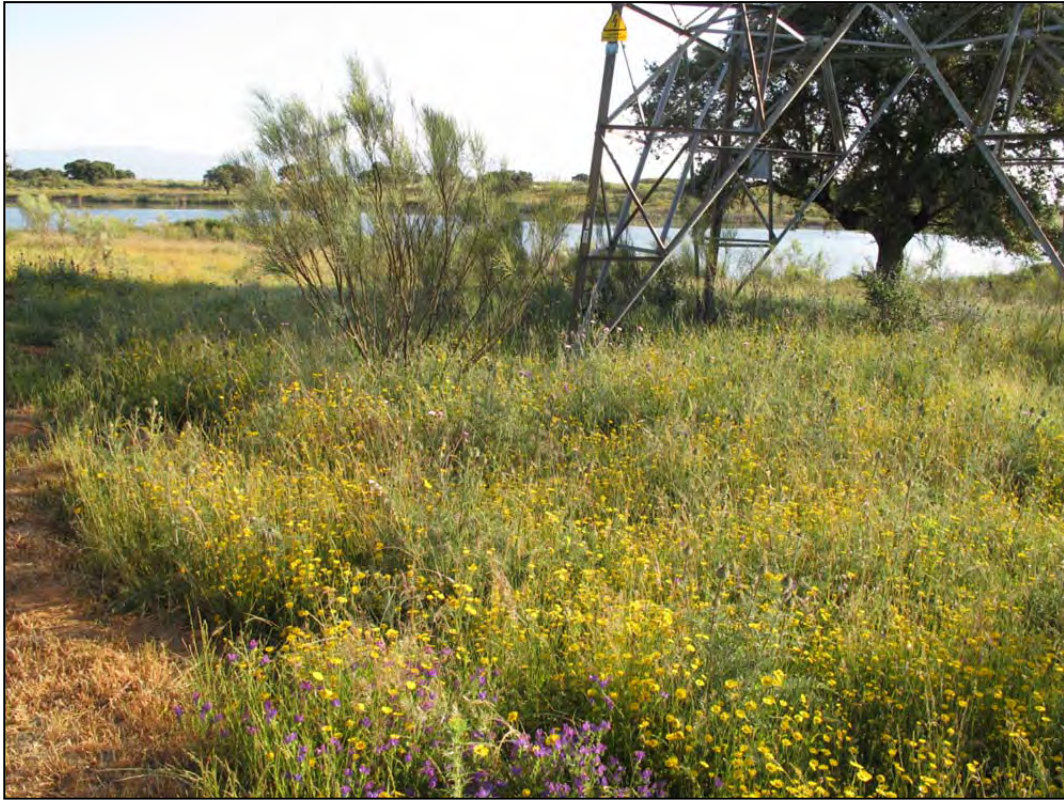
Fotografía 1.- Apoyo nº 4.

<p>Número de apoyo: 4</p>	<p>Descripción de los accesos:</p> <p>El acceso parte de la calle Cantarranas, en el núcleo urbano de Almaraz, y recorre durante 1.245 m un camino existente en buen estado hasta el apoyo.</p>
<p>Provincia: CÁCERES</p>	
<p>Término municipal: Almaraz de Tajo</p>	
<p>Coordenadas UTM: X: 269815 / Y: 4411153</p>	
<p>Descripción de las principales afecciones potenciales:</p>	
<p><i>Suelos y geología:</i></p> <p>Dada la ubicación del apoyo próximo a un camino existente bien acondicionado, no se prevé afección alguna a los suelos. Tampoco el propio acceso generará afección significativa sobre el suelo, al tratarse de un camino bien compactado.</p>	
<p><i>Flora y vegetación:</i></p> <p>El apoyo no se localiza dentro de ningún polígono con hábitats de interés. Bajo el apoyo encontramos pastizales de herbáceas sin interés desde el punto de vista de la conservación. Existe una encina (<i>Quercus ilex</i>) próxima al apoyo que no llega a tocarlo, pero que probablemente será necesario podar. Asimismo será necesario talar una retama (<i>Retama sphaerocarpa</i>) situada sobre la campa temporal sobre la que se realizarán los trabajos.</p>

<p><i>Fauna:</i></p> <p>No se localizó ningún nido en la encina que requerirá ser podada. No se han localizado en el entorno del apoyo otros nidos ni madrigueras de especies catalogadas.</p>	
<p><i>Paisaje y espacios naturales:</i></p> <p>El apoyo no se localiza dentro de ningún ENP ni espacio de la red "Natura 2000", aunque se sitúa a 50 m de la ZEPA ES0000324 "Embalse de Arrocampo". Tampoco el acceso al apoyo se localiza dentro de ningún Espacio Natural.</p>	
<p>Esquema de acceso al apoyo sobre ortofoto a escala 1: 15.000.</p>

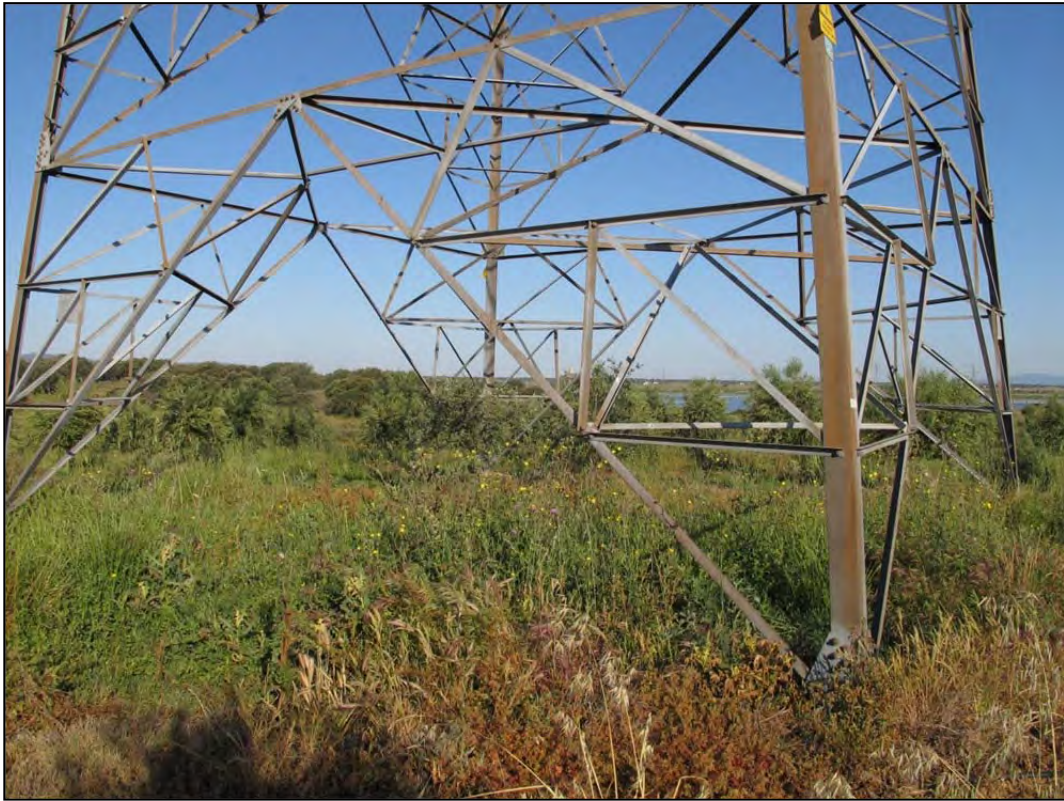
Fotografía 3.- Apoyo nº 7.

Número de apoyo: 7	Descripción de los accesos: El acceso al apoyo nº 7 comienza en la carretera CV-17, que une Saucedilla con Almaraz, a 1.500 m del centro urbano de Almaraz, recorriendo durante 111 m un camino existente en buen estado en dirección norte. Posteriormente, gira a la izquierda para tomar un camino existente a acondicionar durante 216 m hasta el apoyo.
Provincia: CÁCERES	
Término municipal: Almaraz de Tajo	
Coordenadas UTM: X: 270814 / Y: 4411999

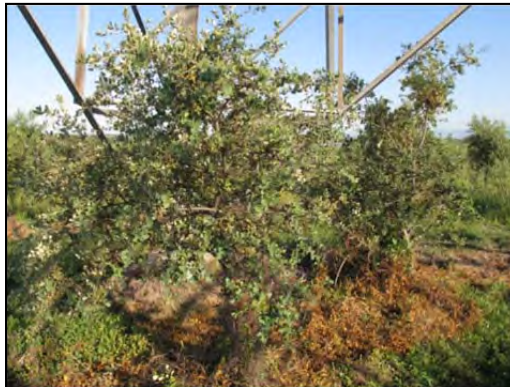
Fotografía 4.- Chaparras (*Quercus ilex*) existentes en el interior del apoyo

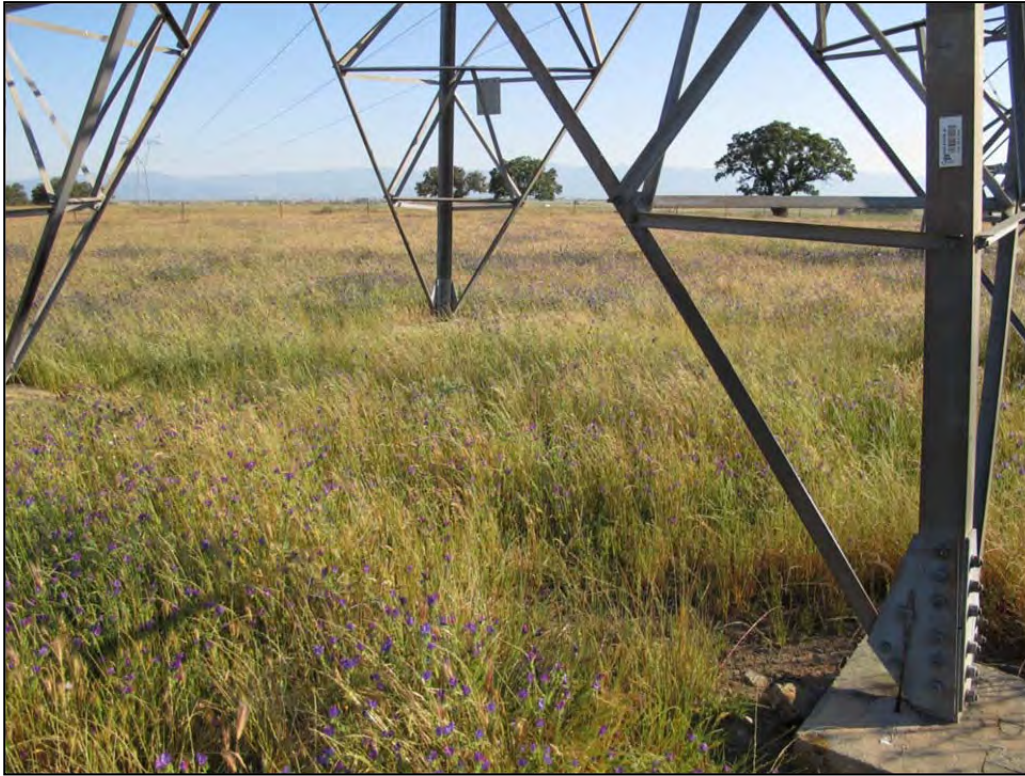
Fotografía 6.- Apoyo nº 9.

<p>Número de apoyo: 9</p>	<p>Descripción de los accesos:</p>
<p>Provincia: CÁCERES</p>	<p>El acceso al apoyo comienza en carretera CV-17, que une Saucedilla con Almaraz, a 1.780 m del centro urbano de Almaraz, y recorre durante 293 m un camino existente a acondicionar en dirección noreste.</p>
<p>Término municipal: Almaraz de Tajo</p>	<p>Posteriormente, gira a la izquierda y realiza el acceso al apoyo campo a través durante 144 m.</p>
<p>Coordenadas UTM: X: 271215 / Y: 4412421</p>	
<p>Descripción de las principales afecciones potenciales:</p>	
<p><i>Suelos y geología:</i> No existirá afección significativa. Apoyo situado sobre una finca de ganado vacuno extensivo. Acceso se realiza a través de un camino existente a acondicionar y sobre la propia finca de ganado sobre la que se sitúa el apoyo. Destacar únicamente un tronco de encina de gran porte situado como se muestra en la figura muy próximo al apoyo, que será necesario retirar para la realización de los trabajos de recrecido del apoyo.</p>

<p><i>Flora y vegetación:</i> No existirá afección significativa. El apoyo no se localiza dentro de ningún polígono con hábitats de interés. Bajo el apoyo encontramos pastizales de herbáceas sin interés desde el punto de vista de la conservación.</p>	
<p><i>Fauna:</i> No existirá afección significativa.</p>	
<p><i>Paisaje y espacios naturales:</i> El apoyo no se localiza dentro de ningún ENP ni espacio de la red "Natura 2000".</p>	
<p>Esquema de acceso al apoyo sobre ortofoto a escala 1: 15.000.</p>

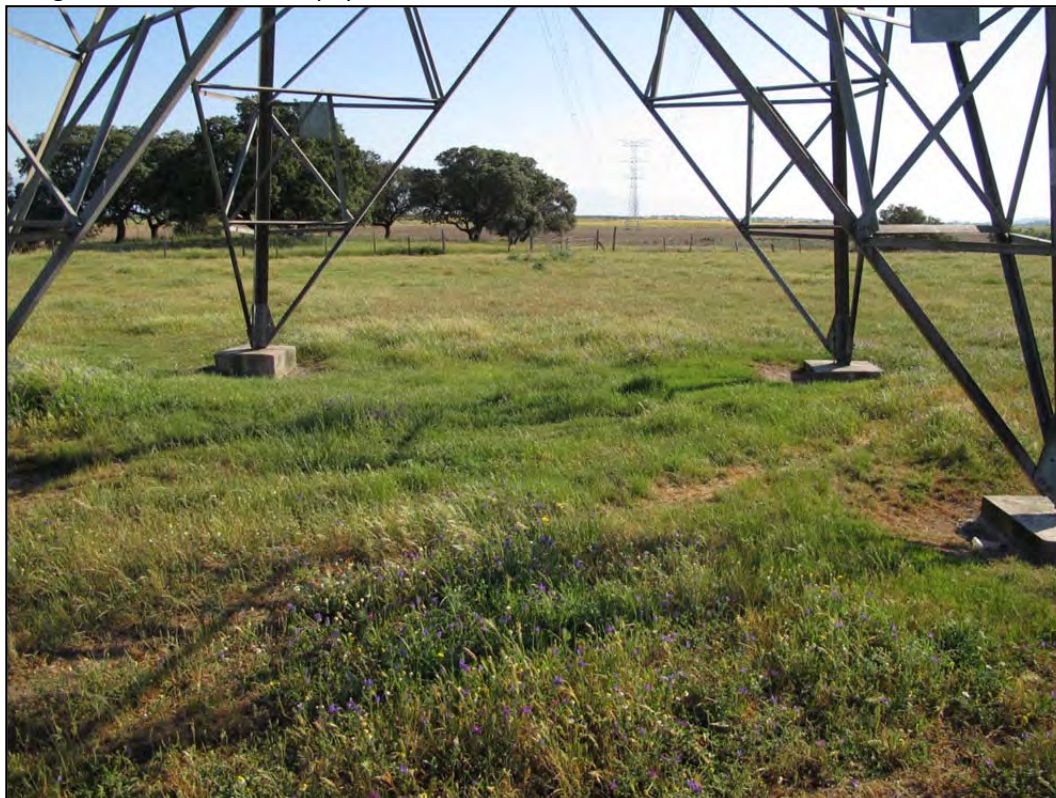
Fotografía 8.- Apoyo nº 12.

Número de apoyo: 12	Descripción de los accesos: El acceso al apoyo parte de un camino existente de acceso a una instalación de energía solar, al que se accede por el P.K. 194+330 de la carretera CV-80 (N-V). El acceso recorre durante 1.013 m un camino existente en buen estado, para posteriormente acceder al apoyo campo a través durante 132 m.
Provincia: CÁCERES	
Término municipal: Almaraz de Tajo	
Coordenadas UTM: X: 271990 / Y: 4413329	
Descripción de las principales afecciones potenciales:	
<p><i>Suelos y geología:</i> No existirá afección significativa Apoyo situado sobre una finca de ganadería extensiva de ovina, con presencia de encinas de porte considerable al norte del mismo.</p>	
<p><i>Flora y vegetación:</i> No existirá afección significativa. El apoyo se localiza dentro un polígono con hábitats de interés (alguno de ellos prioritario)</p> <ul style="list-style-type: none"> • 6220* Majadales de <i>Poa bulbosa</i> y <i>Trifolium subterraneum</i>. <p>No obstante, una vez realizada la visita de campo, no se detectó la presencia del mismo. El apoyo se localiza en una finca dedicada al pastoreo de ovejas. La vegetación, tanto bajo el apoyo como en el acceso al mismo es muy escasa.</p>

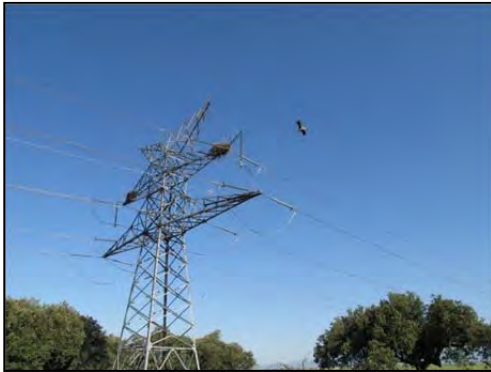
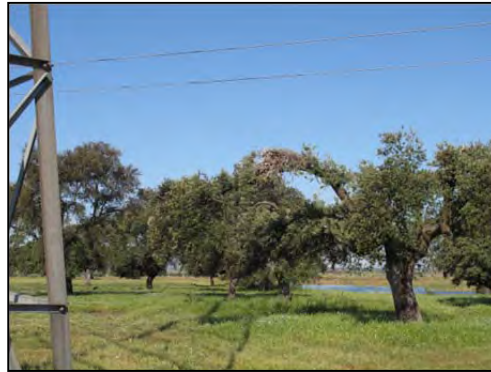
<p><i>Fauna:</i> Podría llegar a producirse molestias durante las obras de recrecido del apoyo sobre 4 nidos de Cigüeñas blancas (<i>Ciconia ciconia</i>) presentes en un apoyo y dos encinas próximas. Por tanto, se respetarán las paradas biológicas para la época de cría y reproducción de la especie. Si fuera requerido, se solicitará la autorización preceptiva ante la administración (SECONA, Servicio de Conservación y Medio Natural de Extremadura) para el traslado de los huevos al nido más próximo. Durante la visita de campo se observó la presencia de un milano negro (<i>Milvus migrans</i>). No se espera que los trabajos puedan generar afección sobre ésta última especie.</p>	
<p><i>Paisaje y espacios naturales:</i> El apoyo no se localiza dentro de ningún ENP ni espacio de la red "Natura 2000".</p>

Fotografía 9.- Nidos de Cigüeña blanca próximos al apoyo nº 12

- El apoyo nº 12, en el cual podría llegar a producirse molestias durante las obras de recrecido del apoyo sobre 4 nidos de Cigüeñas blancas (*Ciconia ciconia*) presentes en un apoyo y dos encina próximos. Por tanto se respetarán las paradas biológicas para la época de cría y reproducción de la especie. Si fuera requerido, se solicitará la autorización preceptiva ante la administración (SECONA, Servicio de Conservación y Medio Natural de Extremadura) para el traslado de los huevos al nido más próximo.

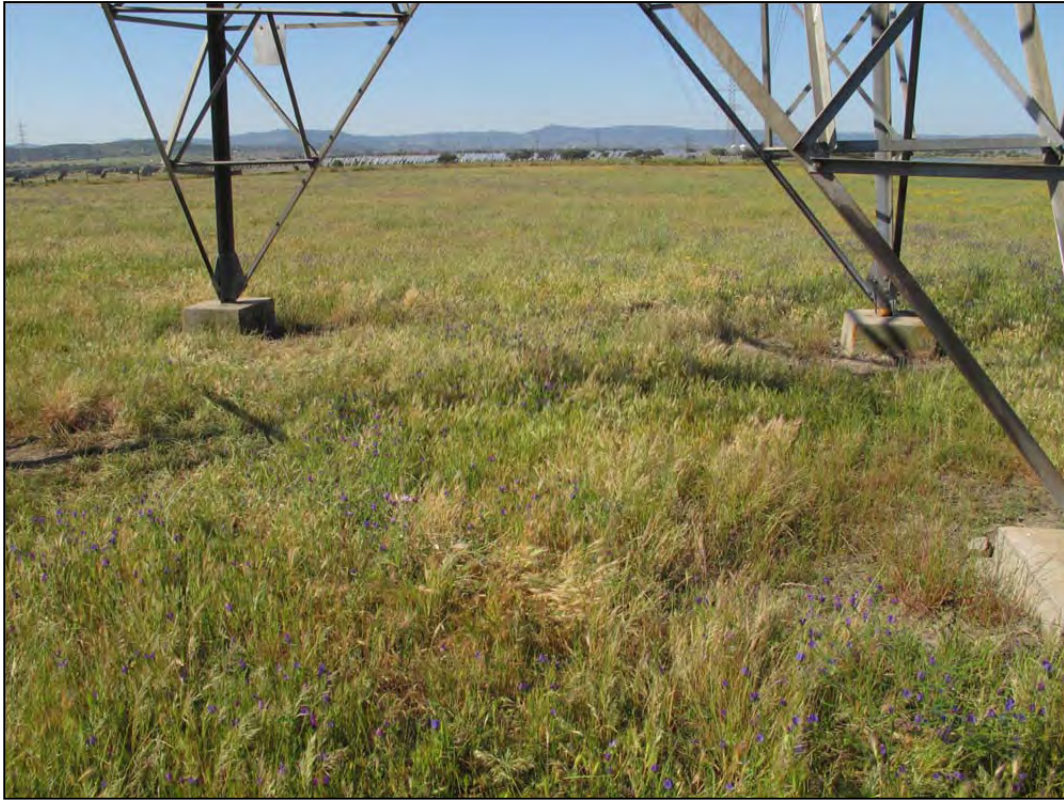
Fotografía 11.- Apoyo nº 14.

Número de apoyo: 14	Descripción de los accesos: El acceso al apoyo comienza en un camino existente al que se accede por el P.K. 193+000 de la autovía A-5. Se recorren 1.357 m por un camino existente en buen estado dirección noroeste, para posteriormente girar a la derecha para acceder al apoyo campo a través durante 224 m.
Provincia: CÁCERES	
Término municipal: Saucedilla	
Coordenadas UTM: X: 27247 / Y: 4413904	
Descripción de las principales afecciones potenciales:	
<p><i>Suelos y geología:</i> No existe afección significativa El acceso al apoyo se realiza a través de un cultivo en barbecho donde se encontraron restos de ganado vacuno.</p>	
<p><i>Flora y vegetación:</i> No existe afección significativa. El apoyo se localiza dentro un polígono con hábitats de interés (alguno de ellos prioritario):</p> <ul style="list-style-type: none"> • 6220* Majadales de <i>Poa bulbosa</i> y <i>Trifolium subterraneum</i>. <p>Tras la visita a campo no se detectó la presencia del mismo. El apoyo se localiza sobre un prado natural con escasa diversidad vegetal. El acceso campo a través, con mayor diversidad vegetal, se realiza a través de una finca que se encuentra actualmente en barbecho, con restos de roturación del año anterior, motivo por el cual se considera poco probable la presencia del hábitat 6220.</p>

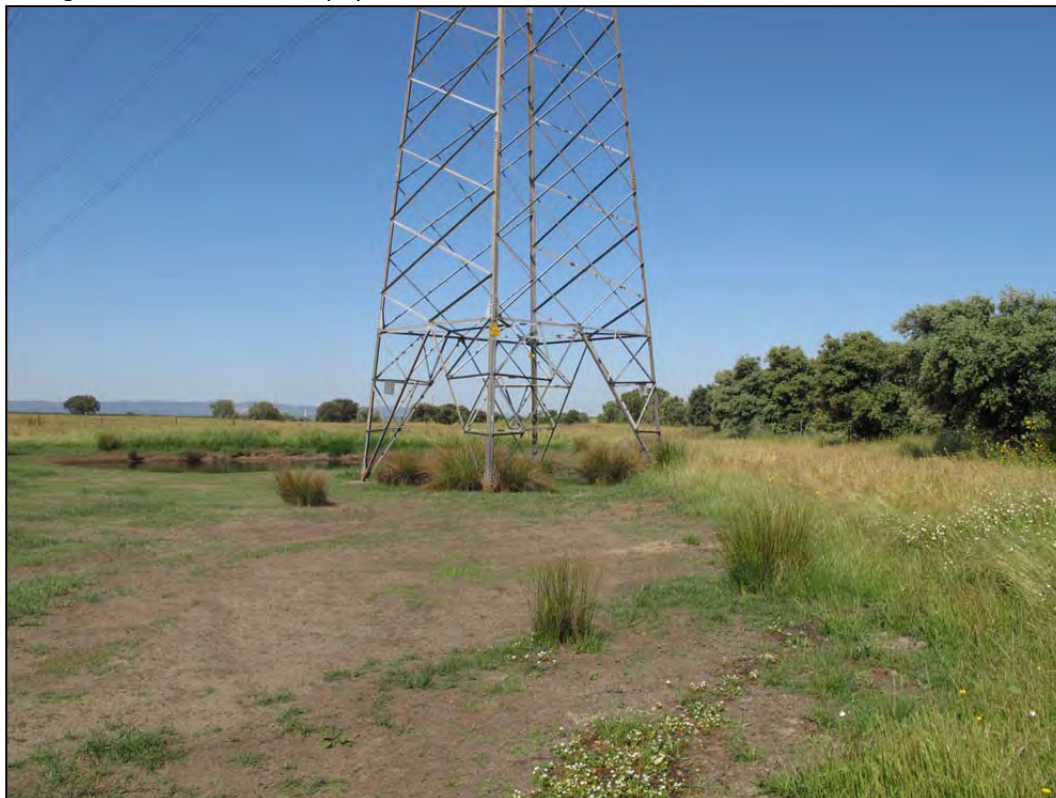
Fotografía 16.- Apoyo nº 17.

Número de apoyo: 17	Descripción de los accesos: El inicio del acceso se realiza desde el punto de la carretera N-Va situado a 2.770 m de la carretera CV-17, carretera que une Saucedilla con Almaraz. Se recorren 795 m por un camino existente en buen estado en dirección oeste-norte, para posteriormente girar hacia la izquierda y acceder al apoyo campo a través durante 127 m.
Provincia: CÁCERES	
Término municipal: Saucedilla	
Coordenadas UTM: X: 273296 / Y: 4414877	
Descripción de las principales afecciones potenciales:	
<p><i>Suelos y geología:</i> No existe afección significativa- Apoyo sobre zona plana sin vegetación y acceso sobre camino de servicio de plantación de ciruelos y erial.</p>	
<p><i>Flora y vegetación:</i> No existe afección significativa- El apoyo se localiza dentro un polígono con hábitats de interés (alguno de ellos prioritario):</p> <ul style="list-style-type: none"> • 6220* Majadales de <i>Poa bulbosa</i> y <i>Trifolium subterraneum</i>. • 5330 Retamares con escoba blanca (<i>Cytisus multiflorus</i>) • 6310 Dehesas de encinas con peralillo (<i>Pyrus bourgaeana</i>). <p>Tras la visita a campo no se detectó la presencia de ninguno de los mismos. El apoyo se localiza sobre un terreno sin vegetación, a excepción de cinco macollas de juncos churreros (<i>Scirpus holoschoenus</i>) nacidas al abrigo del apoyo que será necesario eliminar. El acceso campo a través, se realiza en primer lugar por un camino de servicio de una plantación de ciruelos y a continuación por un prado natural con especies sin valor para la conservación. El acceso transcurre cercano a una encina de porte considerable, que no se verá afectada.</p>

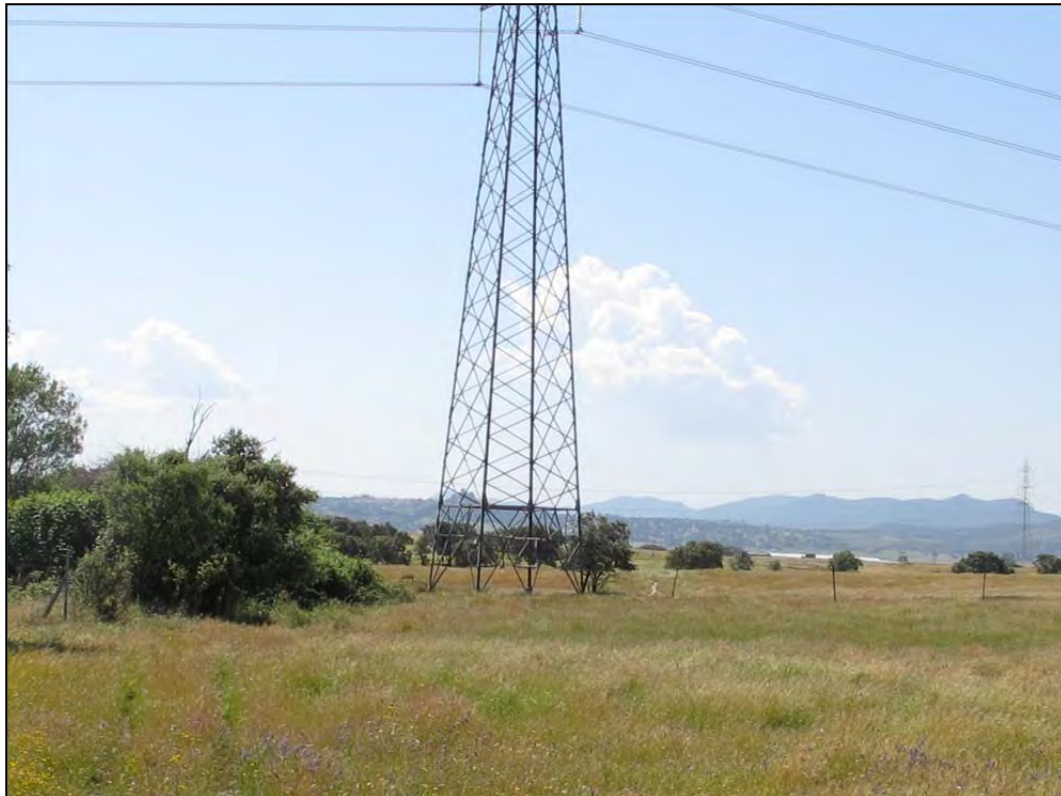
Fotografía 19.- Apoyo nº 19.

Número de apoyo: 19	Descripción de los accesos: El acceso al apoyo se realiza campo a través, durante 492 m, desde el Camino de Casatejada a Toril. El punto de este último camino desde el que se accede al apoyo se encuentra a 2.860 m de la autovía A-5, en dirección noroeste. En el punto de inicio de este acceso existe un talud de 8 m.
Provincia: CÁCERES	
Término municipal: Saucedilla	
Coordenadas UTM: X: 273837 / Y: 4415514	
Descripción de las principales afecciones potenciales:	
<p><i>Suelos y geología:</i> No existe afección significativa. Apoyo y acceso sobre erial sobre el que pastan rebaños de ovejas.</p>	
<p><i>Flora y vegetación:</i> No existe afección significativa. El apoyo se localiza dentro un polígono con hábitats de interés (alguno de ellos prioritario):</p> <ul style="list-style-type: none"> • 6220* Majadales de <i>Poa bulbosa</i> y <i>Trifolium subterraneum</i>. • 5330 Retamares con escoba blanca (<i>Cytisus multiflorus</i>) • 6310 Dehesas de encinas con peralillo (<i>Pyrus bourgaeana</i>). <p>Tras la visita a campo no se detectó la presencia de ninguno los anteriores. El apoyo y el acceso se localizan en un erial sobre el que pastan rebaños de ovejas. No existe vegetación de porte arbóreo, ni arbustivo en el ámbito de afección de los trabajos, a excepción de una chaparra (<i>Quercus ilex</i>), próxima a una de las zapatas que será necesario talar. Por tanto, el único hábitat que podría verse afectado es el 6220, pero no se detectó la presencia ni de <i>Poa bulbosa</i>, ni de <i>Trifolium subterraneum</i>, motivo por el cual se considera poco probable la presencia del mismo.</p>

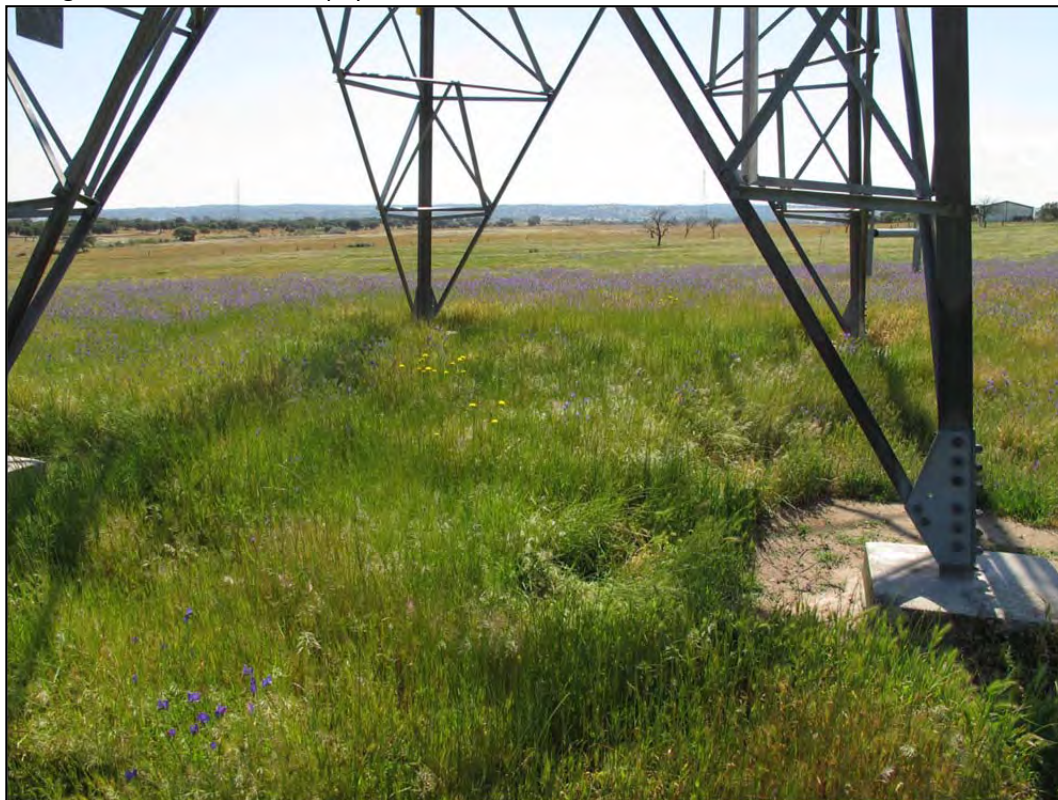
Fotografía 22.- Apoyo nº 21.

Número de apoyo: 21	Descripción de los accesos: El punto de inicio del acceso al apoyo se realiza desde el Camino de Casatejada a Toril, a 1.900 m de la autovía A-5 en dirección noroeste. En ese punto del camino se gira a la derecha y se recorre un camino existente en buen estado durante 142 m en dirección noreste. Para el acceso al apoyo se recorre posteriormente, tras girar a la izquierda, un camino existente a acondicionar durante 229 m en sentido norte.
Provincia: CÁCERES	
Término municipal: Saucedilla	
Coordenadas UTM: X: 274349 / Y: 4416117	
Descripción de las principales afecciones potenciales:	
<p><i>Suelos y geología:</i> No existe afección significativa. Apoyo y acceso sobre un cultivo de regadío sin explotar en el momento de realizar la visita a campo.</p>	
<p><i>Flora y vegetación:</i> No existe afección significativa. El apoyo se localiza dentro un polígono con hábitats de interés (alguno de ellos prioritario):</p> <ul style="list-style-type: none"> • 6220* Majadales de <i>Poa bulbosa</i> y <i>Trifolium subterraneum</i>. • 5330 Retamares con escoba blanca (<i>Cytisus multiflorus</i>) • 6310 Dehesas de encinas con peralillo (<i>Pyrus bourgaeana</i>). <p>Tras la visita a campo no se detectó la presencia de ninguno los anteriores. El apoyo y el acceso se localizan sobre un cultivo de regadío sin explotar. No existe vegetación de porte arbóreo, ni arbustivo en el ámbito de afección de los trabajos, a excepción de una chaparra (<i>Quercus ilex</i>), próxima a una de las zapatas que será necesario talar. Por tanto, el único hábitat que podría verse afectado es el 6220, pero no se detectó la presencia ni de <i>Poa bulbosa</i>, ni de <i>Trifolium subterraneum</i>, motivo por el cual se considera poco probable la presencia del mismo. En cualquier caso, el acceso sobre la finca en regadío se realizará sobre las propias rodadas utilizadas para la explotación.</p>

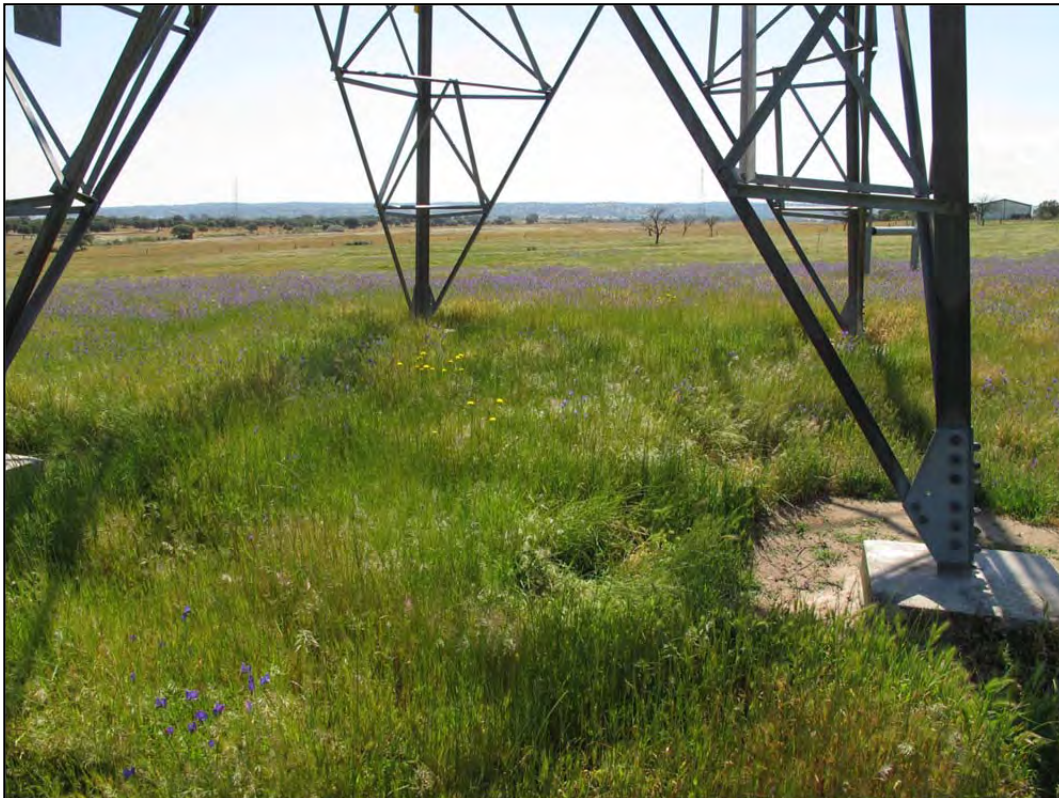
Fotografía 24.- Apoyo nº 45.

Número de apoyo: 45	Descripción de los accesos: El acceso al apoyo se realiza campo a través durante 69 m partiendo de un camino al que se accede por la carretera EX-119, a 1.300 m de Navalmoral de la Mata en dirección norte por esta carretera.
Provincia: CÁCERES	
Término municipal: Navalmoral de la Mata	
Coordenadas UTM: X: 282302 / Y: 4420985	
Descripción de las principales afecciones potenciales:	
<p><i>Suelos y geología:</i> No existe afección significativa</p>	
<p><i>Flora y vegetación:</i> No existe afección significativa. Apoyo sobre una finca de pastizales herbáceos sin especies de interés para la conservación. El apoyo no se localiza dentro ningún polígono con hábitats de interés Sobre un terreno aparentemente yermo y antropizado (ortofoto).</p>	
<p><i>Fauna:</i> Durante la visita de campo se observó un triguero (<i>Emberiza calandra</i>) cercano al camino de acceso campo a través, en el que podrían nidificar especies esteparias. Existe una casa agrícola abandonada cercana al apoyo que podría servir de refugio de quirópteros. Se recomienda que la ejecución de los trabajos más molestos para la fauna se realice fuera de la época de cría y nidificación de las especies esteparias presentes en el ámbito de estudio, entre el 1 de marzo y el 31 de septiembre, No se realizarán trabajos nocturnos. Asimismo, se realizará una primera inspección previa al inicio de las obras con el fin de identificar la existencia de nidos en el camino de acceso campo a través proponiendo el traslado de nidos a zonas seguras en coordinación con el órgano ambiental competente.</p>

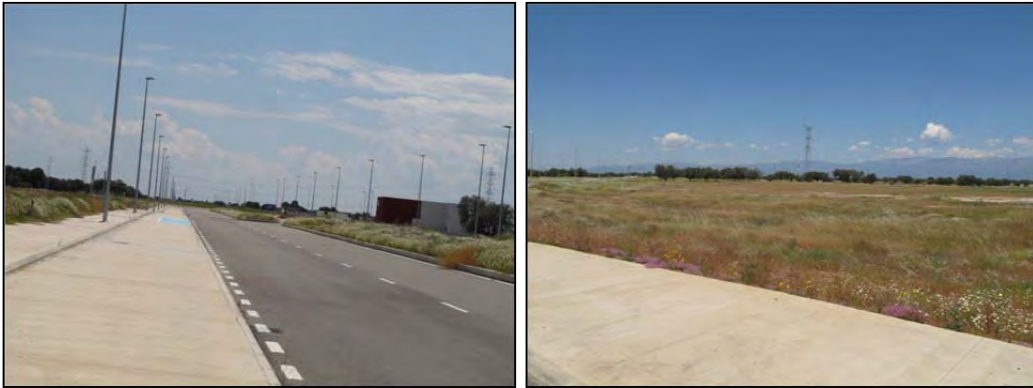
Fotografía 28.- Camino de acceso al apoyo nº 45 dentro del desarrollo industrial
"Expacionavalmoral"

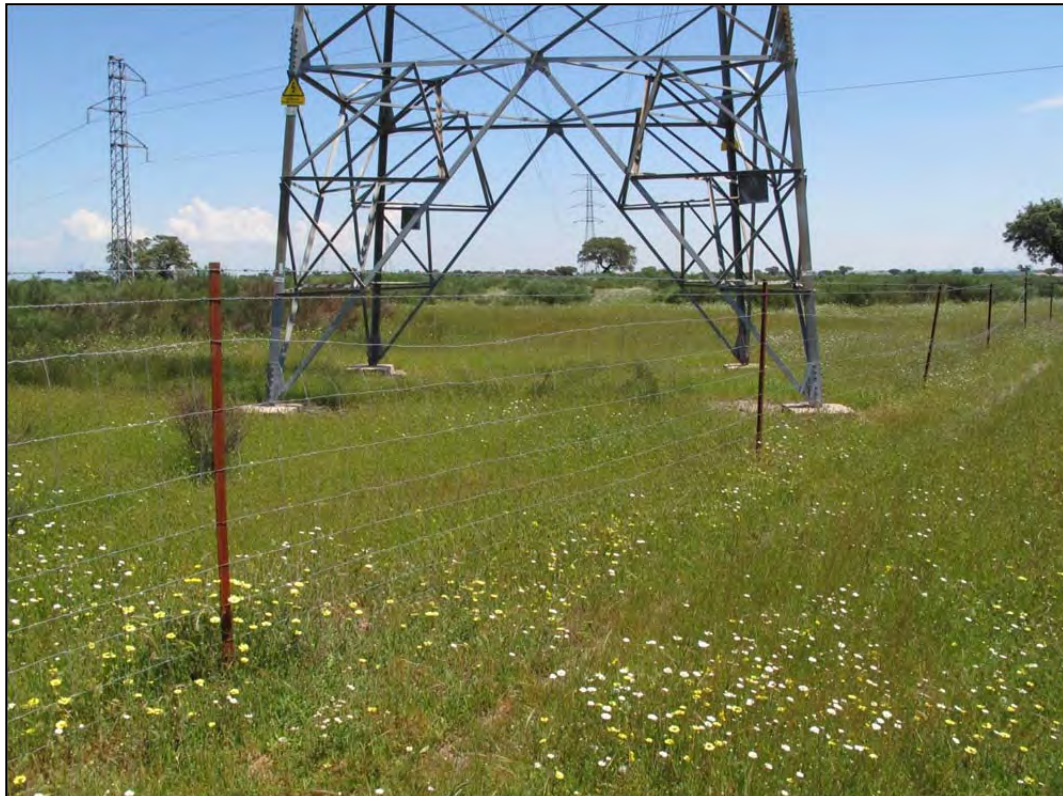
Fotografía 29.- Apoyo nº 54.

Número de apoyo: 54	Descripción de los accesos: El acceso al apoyo se realiza campo a través durante 670 m. El punto de inicio de este acceso se encuentra en el polígono industrial en desarrollo "Exponavalmodal", a la que se accede por la carretera C-G-9 (carretera de Realejo), a 2.700 m de Navalmodal de la Mata.
Provincia: CÁCERES	
Término municipal: Navalmodal de la Mata	
Coordenadas UTM: X: 285946 / Y: 4421765	
Descripción de las principales afecciones potenciales:	
<p><i>Suelos y geología:</i> No existirá afección significativa. Apoyo y camino de acceso situado dentro de un pastizal de herbáceas poco desarrollado y con rastros de sufrir cierta presión por carga ganadera (se observaron caballos en el entorno). Existe una laguna cercana que no será afectada por el camino de acceso, ni por los trabajos de recrecido del apoyo.</p>	
<p><i>Flora y vegetación:</i> No existirá afección significativa. El apoyo se localiza dentro un polígono con hábitats de interés (alguno de ellos prioritario):</p> <ul style="list-style-type: none"> • 6220* Majadales de <i>Poa bulbosa</i> y <i>Trifolium subterraneum</i>. • 5330 Retamares con escoba blanca (<i>Cytisus multiflorus</i>) • 6310 Dehesas de encinas con peralillo (<i>Pyrus bourgaeana</i>). • 9230 Melojares con madroños. <p>No obstante, no se han encontrado ninguno de los hábitats anteriores tras la visita a campo. El apoyo y el camino de acceso situado sobre un pastizal de herbáceas poco desarrollado. Existen algunas retamas (<i>Retama sphaerocarpa</i>) en el camino de acceso al apoyo que será necesario talar.</p>

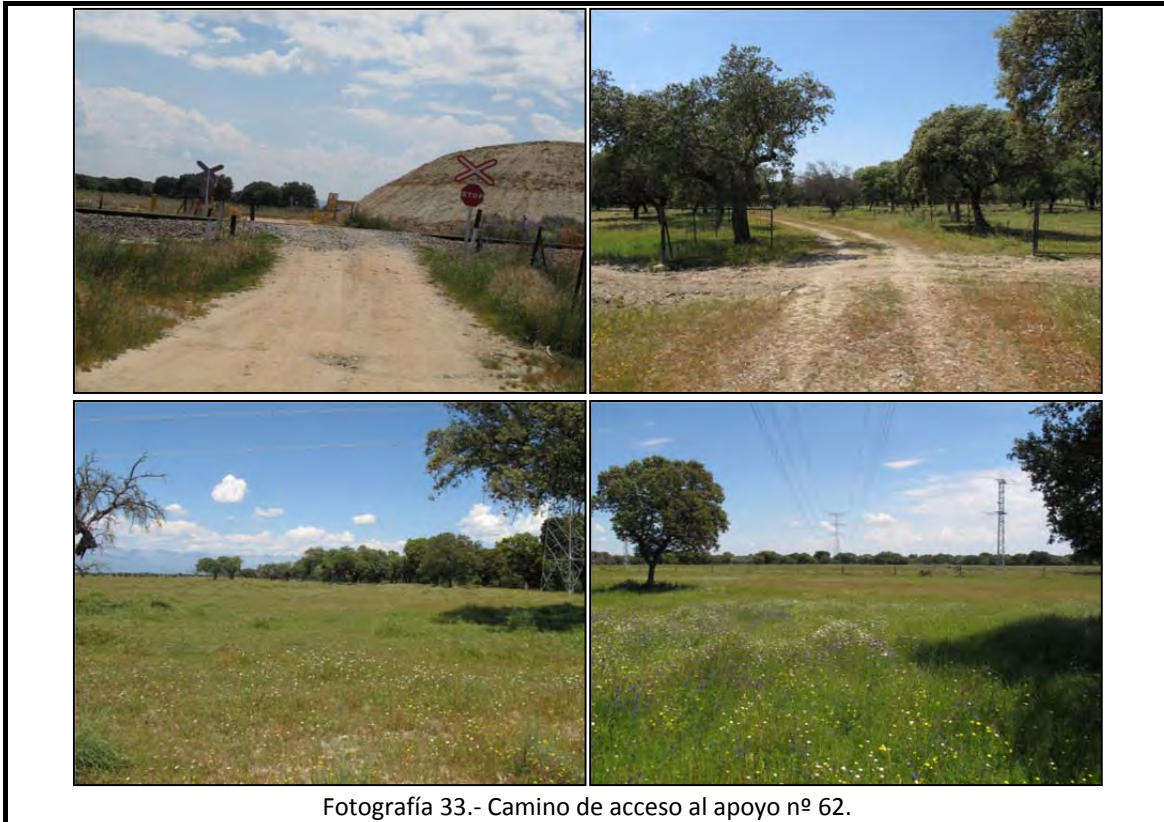
Número de apoyo: 63	Descripción de los accesos: El punto de inicio del acceso tiene lugar en un camino existente al que se accede desde el P.K. 174+000 de la autovía A-5. Para acceder al apoyo se recorren 3982 m en sentido norte por un camino existente en buen estado, para posteriormente girar a la izquierda y recorrer en sentido oeste 322 m de un camino existente a acondicionar. Posteriormente, el acceso final al apoyo se realiza campo a través durante 277 m en sentido sur-este.
Provincia: CÁCERES	
Término municipal: Peraleda de la Mata	
Coordenadas UTM: X: 289180 / Y: 4422321	
Descripción de las principales afecciones potenciales:	
<p><i>Suelos y geología:</i> No se producen afecciones significativas. Mismo acceso que el apoyo nº 62.</p>	
<p><i>Flora y vegetación:</i> No se producen afecciones significativas. El apoyo no se localiza dentro de ningún polígono con hábitats de interés. El acceso campo a través y el propio apoyo se ubican sobre un pastizal de herbáceas dedicado a la ganadería de vacuno. El camino de acceso a partir de su entrada en la finca ganadera, se localiza en una dehesa de encinas (<i>Quercus ilex</i>) y alcornoques (<i>Quercus suber</i>) con ejemplares de porte considerable. Esta misma dehesa rodea el apoyo en su borde este y sur. Únicamente será necesario podar una encina cuyas ramas se encuentran en contacto con el apoyo.</p>

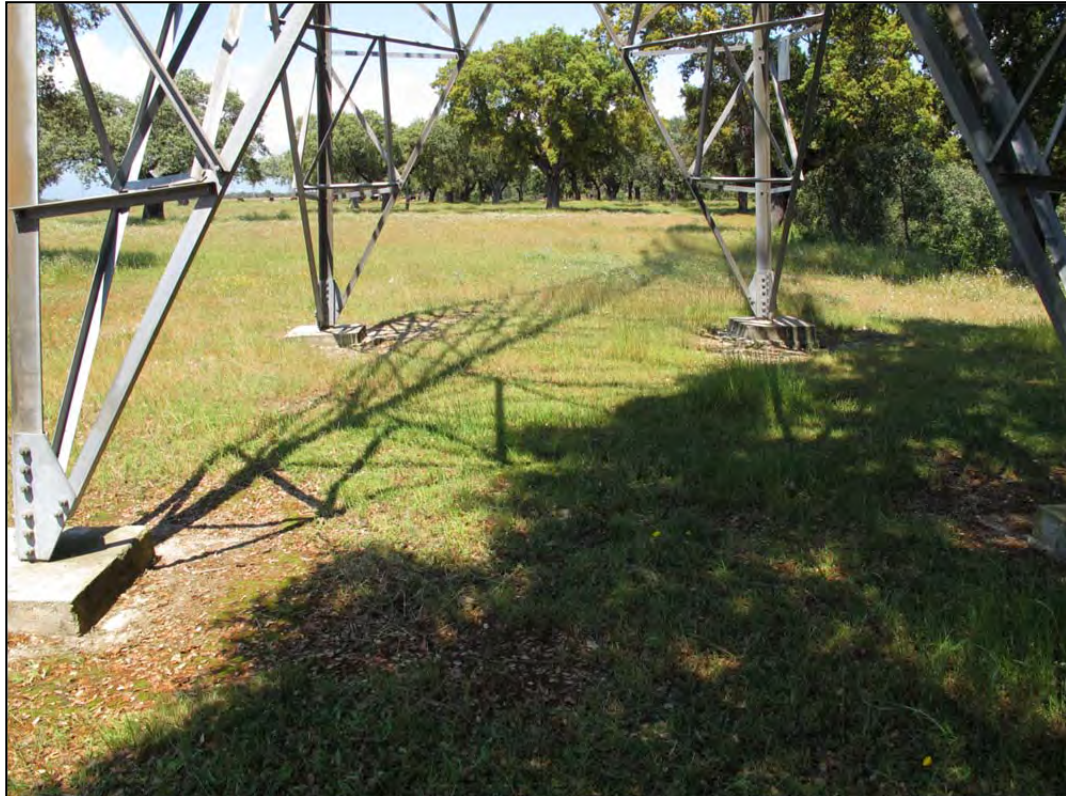
Fotografía 34.- Apoyo nº 63.

<p><i>Fauna:</i> No se producen afecciones significativas. Se localizó una charca temporal cercana al apoyo, bajo la cobertura de encinar con gran cantidad de renacuajos de anuros. Debido a que las obras de recrecido del apoyo no penetrarán en ningún momento dentro de la masa arbórea, no se espera afectar a la misma.</p>	
<p><i>Paisaje y espacios naturales:</i> El apoyo no se localiza dentro de ningún ENP ni espacio de la red "Natura 2000".</p>

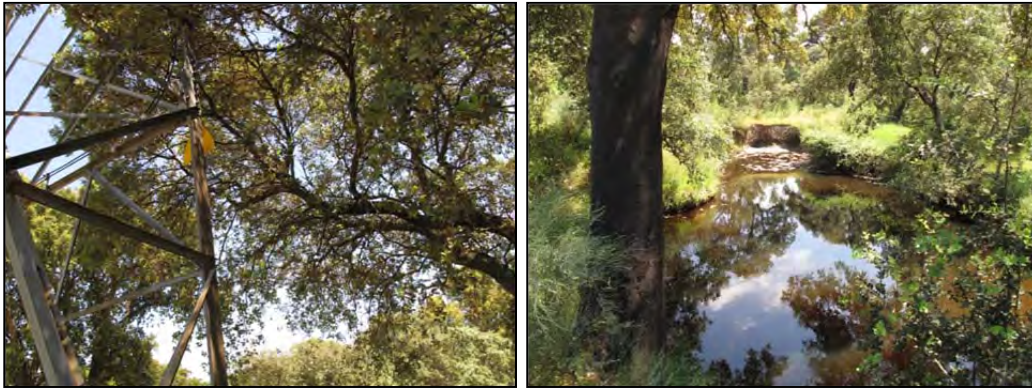
Fotografía 35.- Elementos de interés entorno al apoyo nº 63: Encina a podar y charca cercana

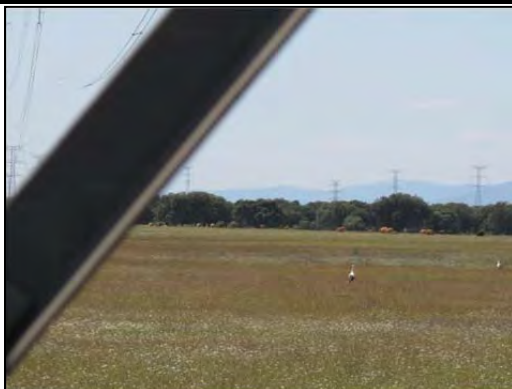
Fotografía 40.- Cigüeñas blancas y ganado vacuno en el entorno del apoyo 68

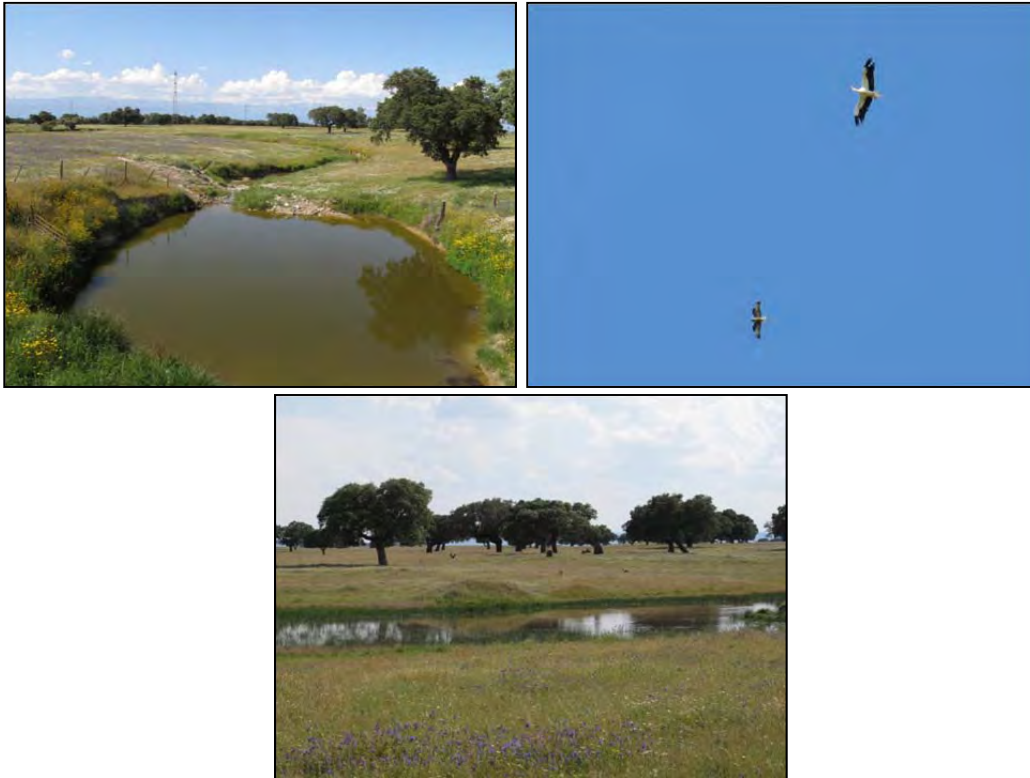
<i>Fauna:</i> Durante la visita de campo se observó Cigüeña blanca (<i>Ciconia ciconia</i>), Busardo ratonero (<i>Buteo buteo</i>), Cernícalo común (<i>Falco tinnunculus</i>), cogujada (<i>Galerida cristata</i>) y abejarucos (<i>Merops apiaster</i>). El camino de acceso a acondicionar transcurre cercano a dos charcas temporales que podrían albergar anfibios, macroinvertebrados o flora de interés que podrían llegar a verse afectados debido a las obras de acondicionamiento del camino, levantamiento de polvo, etc. A tales efectos, se jalonará la charca y se procederá a regar con frecuencia el camino de acceso al apoyo con el fin de evitar afección directa sobre la charca, así como deposición de partículas de polvo sobre la misma.	
<i>Paisaje y espacios naturales:</i> El apoyo se localiza dentro del LIC y ZEPA ES0000168 "Llanuras de Oropesa, Lagartera y Calera y Chozas". Se considera que las acciones del proyecto, podrían llegar a generar efectos sobre la ZEPA, por lo que se considera la afección como significativa.

Fotografía 43.- Elementos de interés entorno al apoyo nº 78 (Charcas temporales, Ratonero, Cigüeña blanca)

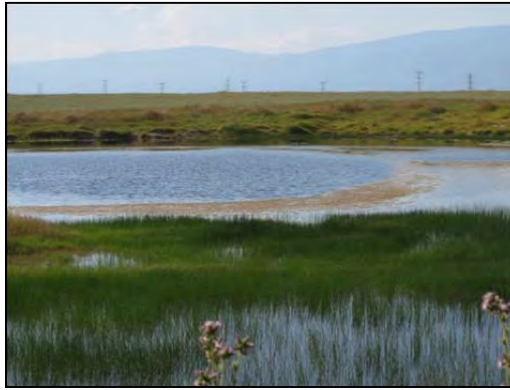
Fotografía 46.- Charca temporal cercana al apoyo nº 87.

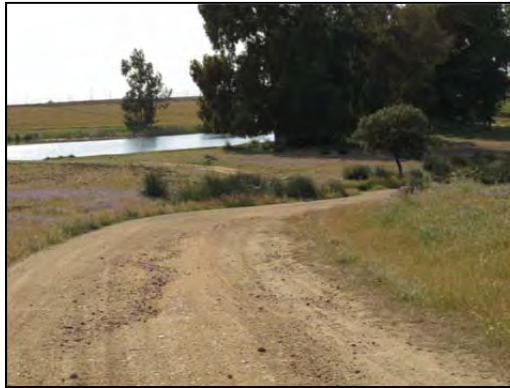
Fotografía 52.- Charcas temporales en el entorno del apoyo nº 93.

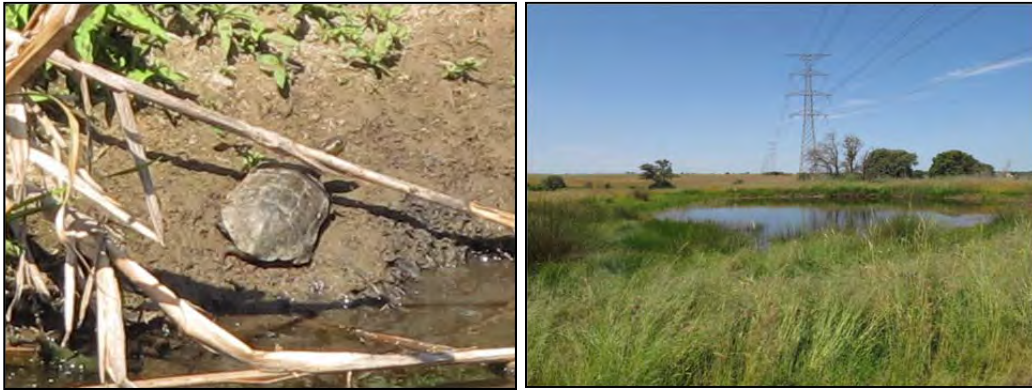
Fotografía 60.- Galápagos leproso y charca temporal entorno al apoyo nº 116

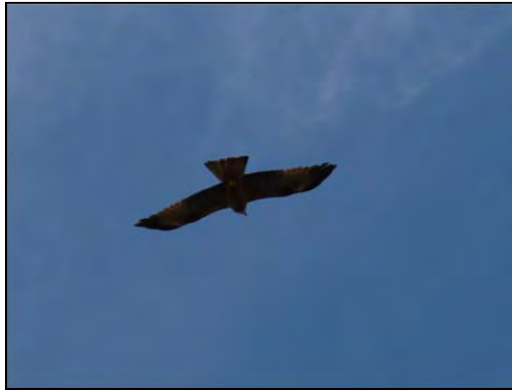
Fotografía 63.- Milano negro observado en el entorno del apoyo nº 120.

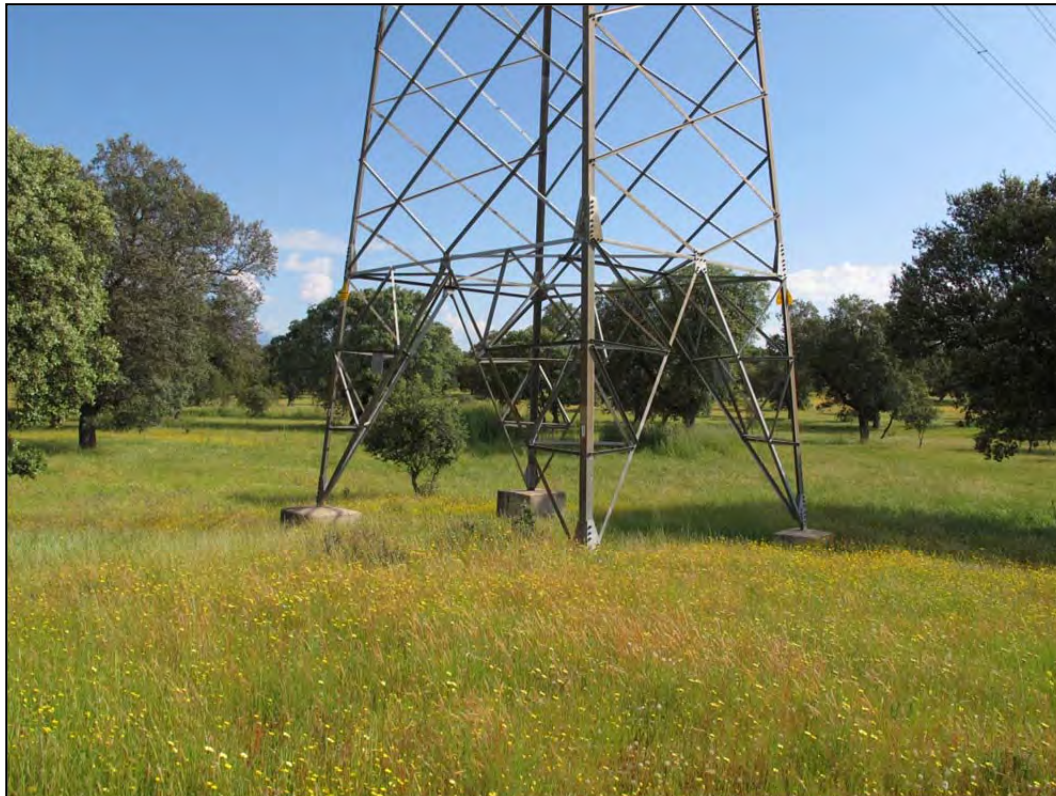
Fotografía 75.- Apoyo nº 136.

Número de apoyo: 136	Descripción de los accesos: El inicio del acceso tiene lugar en el Camino de Torralba de Oropesa a Parrillas que parte de la Calle La Torre, de Torralba de Oropesa, a 5015 m del núcleo urbano. En ese punto se penetra en un camino existente en buen estado, el cual se recorre en dirección noroeste durante 692 m. Posteriormente, se sigue en la misma dirección durante 422 m por un camino existente a acondicionar. Por último, se realiza un giro a la derecha y se accede al apoyo campo a través, durante 116 m.
Provincia: TOLEDO	
Término municipal: Oropesa	
Coordenadas UTM: X: 317538 / Y: 4427838	
Descripción de las principales afecciones potenciales:	
<i>Suelos y geología:</i>	
<i>Flora y vegetación:</i> El apoyo se localiza dentro de un polígono con hábitats de interés: <ul style="list-style-type: none"> • 9340 Encinares con peralillos (<i>Pyrus bourgaeana</i>). • 91B0 Fresnedas de <i>Fraxinus angustifolia</i>. • 6420 Juncuales churreros (<i>Scirpoides holoschoenus</i>). El apoyo y el camino de acceso se localizan sobre una dehesa de encinas muy bien conservada. Tras la visita a campo se confirmó la presencia del hábitat 9340, no así del 91B0, ni del 6420. No obstante, no se verá afectado por los trabajos asociados al proyecto, puesto que únicamente será necesario podar una encina en el camino de acceso a acondicionar.

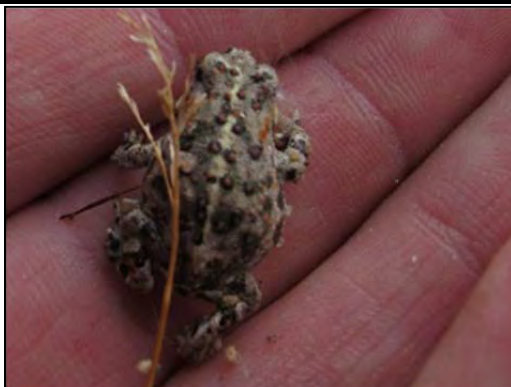
<i>Fauna:</i> Durante la visita de campo se localizó un ejemplar de sapo corredor (<i>Bufo calamita</i>), asimismo se observó un grupo de abejarucos (<i>Merops apiaster</i>) y dos abubillas (<i>Upupa epops</i>). El camino de acceso transcurre cercano a una charca temporal. A tales efectos, se jalonará la charca y se procederá a regar con frecuencia el camino de acceso con el fin de evitar afección directa sobre la misma, así como deposición de partículas de polvo.	
<i>Paisaje y espacios naturales:</i> El apoyo se localiza dentro de los siguientes espacios de la red "Natura 2000": <ul style="list-style-type: none"> • LIC ES4250001 "Sierra de San Vicente y Valles del Tiétar y Alberche". • ZEPA ES0000089 "Valle del Tiétar y Embalses de Rosarito y Navalcán". El apoyo y el camino de acceso se localizan sobre una dehesa de encinas muy bien conservada. El lugar presenta los valores por los que fueron declarados ambos espacios, por lo que se considera la afección como significativa.

Fotografía 76.- Sapo corredor en camino de acceso al apoyo nº 136.

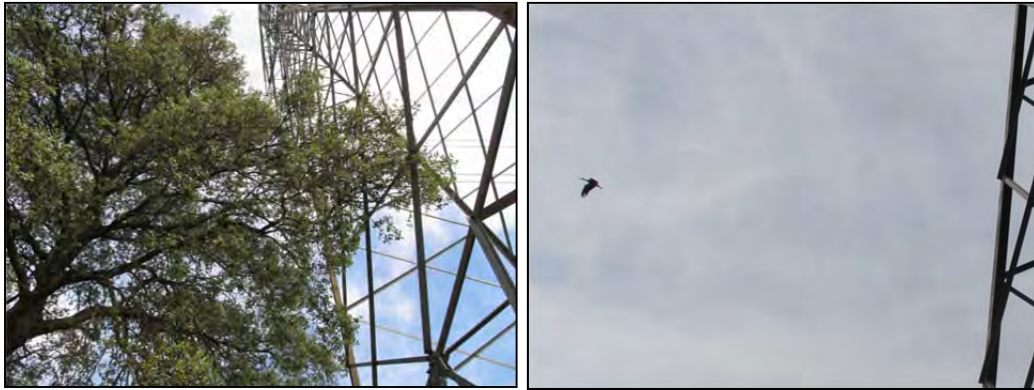
Número de apoyo: 139	Descripción de los accesos: El punto de inicio del acceso se encuentra en el Camino de Torralba de Oropesa a Parrillas que parte de la Calle La Torre, de Torralba de Oropesa, a 6665 m del núcleo urbano. En ese punto se accede a un camino existente en buen estado en sentido oeste, el cual se recorre durante 500 m. Posteriormente, se realiza un giro a la izquierda para acceder al apoyo campo a través durante 96 m. En el inicio del campo a través se deberá actuar sobre la verja existente.
Provincia: TOLEDO	
Término municipal: Oropesa	
Coordenadas UTM: X: 318582 / Y: 4428432	
Descripción de las principales afecciones potenciales:	
<p><i>Suelos y geología:</i> No se espera producir afección significativa.</p>	
<p><i>Flora y vegetación:</i> El apoyo se localiza dentro de un polígono con hábitats de interés:</p> <ul style="list-style-type: none"> • 6220* Majadales de <i>Poa bulbosa</i> y <i>Trifolium subterraneum</i>. • 5330 Retamares con escoba blanca (<i>Cytisus multiflorus</i>) • 3170* Vallicares húmedos con hierbas pulgueras (<i>Pulicaria uliginosa</i>). • 6310 Dehesas de encinas con peralillos (<i>Pyrus bourgaeana</i>). <p>El apoyo y el camino de acceso se localizan sobre una dehesa de encinas (<i>Quercus ilex</i>) con algunos ejemplares de alcornoque (<i>Quercus suber</i>) muy bien conservada, denominada "La Corchuela". Tras la visita a campo se localizó la presencia del hábitat 6220*, el cual se verá parcialmente afectado por el tramo final del acceso campo a través de 88 metros de longitud. También se confirmó la presencia del hábitat 6310. No obstante, éste último no se verá afectado por los trabajos asociados al proyecto, puesto que únicamente será necesario podar cuatro encinas en el camino de acceso en buen estado y una encina en el entorno del apoyo.</p>

Fotografía 79.- Encina a podar y Cigüeña blanca cerca del apoyo nº 139
