DOCUMENTO AMBIENTAL

AUMENTO DE LA CAPACIDAD DE TRANSPORTE DE LA LÍNEA ELÉCTRICA A 400 KV ALMARAZ – VILLAVICIOSA 1 Y 2

Provincias afectadas: Cáceres, Toledo y Madrid

Junio 2013

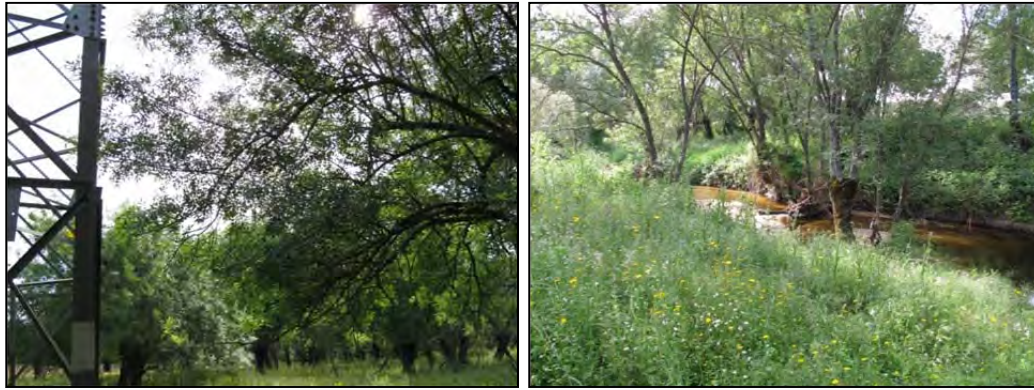
Número de apoyo: 141	Descripción de los accesos: El punto de inicio del acceso se encuentra en el Camino de Torralba de Oropesa a Parrillas que parte de la Calle La Torre, de Torralba de Oropesa, a 6665 m del núcleo urbano. En ese punto se accede a un camino existente en buen estado en sentido este-norte-oeste, el cual se recorre durante 953 m. Posteriormente, se realiza un giro a la izquierda para acceder al apoyo campo a través durante 159 m. Antes de acceder al apoyo se deberá actuar sobre la verja existente.
Provincia: TOLEDO	
Término municipal: Oropesa	
Coordenadas UTM: X: 319227 / Y: 4428799	
Descripción de las principales afecciones potenciales:	
<p><i>Suelos y geología:</i> No existirá afección significativa. Apoyo situado cercano a un arroyo. No obstante tanto el acceso como la campa de trabajo se plantean al otro lado del mismo, de forma que no exista afección al mismo.</p>	
<p><i>Flora y vegetación:</i> El apoyo se localiza dentro de un polígono con hábitats de interés:</p> <ul style="list-style-type: none"> • 9340 Encinares con peralillos (<i>Pyrus bourgaeana</i>). • 91B0 Fresnedas de <i>Fraxinus angustifolia</i>. • 92A0 Saucedas de salguera negra (<i>Salix atrocinerea</i>). • 6420 Juncas churreros (<i>Scirpoides holoschoenus</i>). <p>Se confirmó en campo la presencia de los hábitat 9340 y 91B0, pero no existirá afección significativa a los mismos. Apoyo situado en una fresneda (<i>Fraxinus angustifolia</i>) con ejemplares de porte considerable, próximo a un arroyo. El camino de acceso campo a través requerirá podar un fresno, los trabajos de recrecido del propio apoyo también requerirán podar otro ejemplar de fresno.</p>

Fotografía 82.- Elementos naturales entorno al apoyo nº 141: Fresno a podar y arroyo cercano

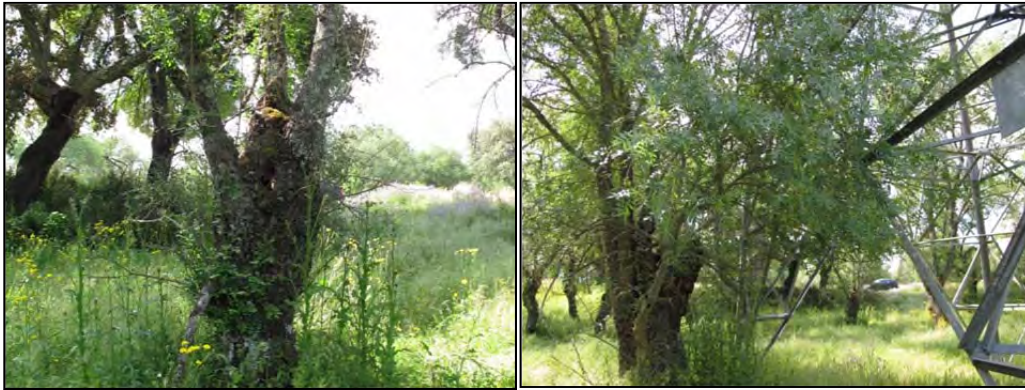
Número de apoyo: 143	Descripción de los accesos: El punto de inicio del acceso se encuentra en el Camino de Torralba de Oropesa a Parrillas que parte de la Calle La Torre, de Torralba de Oropesa, a 6665 m del núcleo urbano. En ese punto se accede a caminos existentes en buen estado en sentido este-norte-noreste, recorriéndose durante 1024 m. Posteriormente, se realiza un giro a la izquierda para acceder al apoyo campo a través durante 46 m.
Provincia: TOLEDO	
Término municipal: Oropesa	
Coordenadas UTM: X: 319824 / Y: 4429137	
Descripción de las principales afecciones potenciales:	
Suelos y geología: No existirá afección significativa	
Flora y vegetación: El apoyo se localiza dentro de un polígono con hábitats de interés: <ul style="list-style-type: none"> • 6310 Dehesas de encinas con peralillos (<i>Pyrus bourgaeana</i>). • 3170* Vallicares húmedos con hierbas pulgueras (<i>Pulicaria uliginosa</i>). • 6220* Majadales de <i>Poa bulbosa</i> y <i>Trifolium subterraneum</i>. Se localizó en campo el hábitat 6310, pero no existirá afección significativa al mismo. El camino de acceso se localizan sobre una dehesa de encinas (<i>Quercus ilex</i>) con algunos ejemplares de alcornoque (<i>Quercus suber</i>) muy bien conservada Apoyo situado en una fresneda con ejemplares de porte considerable. El camino de acceso campo a través requerirá talar un fresno (<i>Fraxinus angustifolia</i>) y un majuelo (<i>Crataegus monogyna</i>). Los trabajos de recrecido del propio apoyo también requerirán podar otro ejemplar de fresno. Por tanto se considera que existirá afección significativa sobre la variable flora y vegetación.

Fotografía 85.- Fresnos a necesario talar y podar entorno al apoyo nº 143.

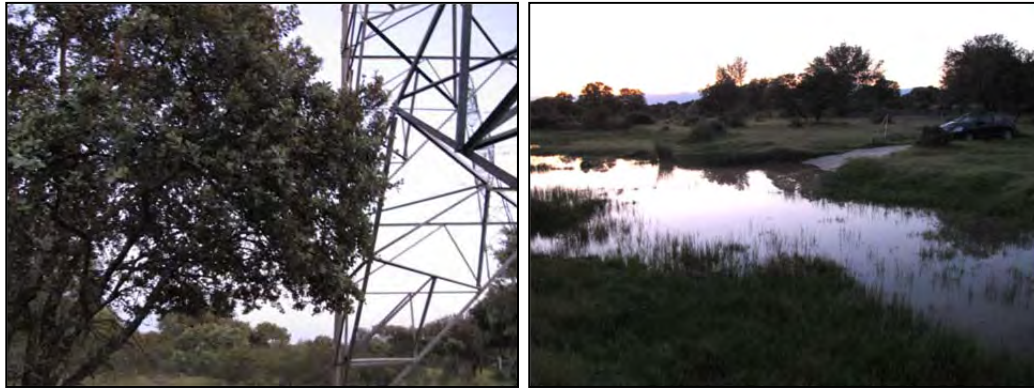
Número de apoyo: 152	Descripción de los accesos: El punto de inicio del acceso tiene lugar en la Calle de la Paz de Parrillas, en el límite de este núcleo urbano. En este punto, se accede a un camino existente a acondicionar que se recorre durante 7729 en sentido sur. A 5200 m del comienzo del camino se debe llevar a cabo una actuación en el mismo en unos 10 m debido a que, como se observa en la Fotografía 88 se debería vadear esta zona al estar completamente encharcada. Se realiza el acceso final al apoyo campo a través durante 374 m.
Provincia: TOLEDO	
Término municipal: Oropesa	
Coordenadas UTM: X: 322903 / Y: 4430876	
Descripción de las principales afecciones potenciales:	
Suelos y geología: No existirá afección significativa. Será necesario realizar el vadeo de la cola del embalse de Navalcán.	
Flora y vegetación: El apoyo se localiza dentro de un polígono con hábitats de interés: <ul style="list-style-type: none"> • 6310 Dehesas de encinas con peralillos (<i>Pyrus bourgaeana</i>). • 3170* Vallicares húmedos con hierbas pulgueras (<i>Pulicaria uliginosa</i>). • 6220* Majadales de <i>Poa bulbosa</i> y <i>Trifolium subterraneum</i>. • 5330 Retamares con escoba blanca (<i>Cytisus multiflorus</i>) Se localizó en campo los hábitat 6310 y 6220* pero no existirá afección significativa a los mismos. El apoyo y el camino de acceso se localizan sobre una dehesa de encinas (<i>Quercus ilex</i>) con algunos ejemplares de alcornoque (<i>Quercus suber</i>) muy bien conservada. El apoyo requerirá podar dos encina (<i>Quercus ilex</i>) que se encuentra en contacto con el mismo. Camino de acceso a acondicionar requerirá podar doce encinas para permitir el paso de la maquinaria.

Fotografía 88.- Elementos de interés: Poda de encina cercana al apoyo y vadeo en acceso

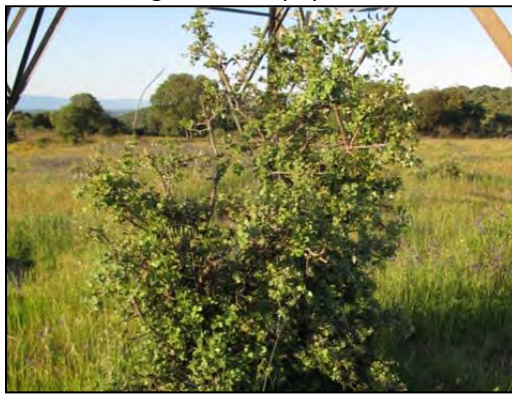
Fotografía 91.- Chaparra (*Quercus ilex*) que será necesario talar bajo el apoyo.

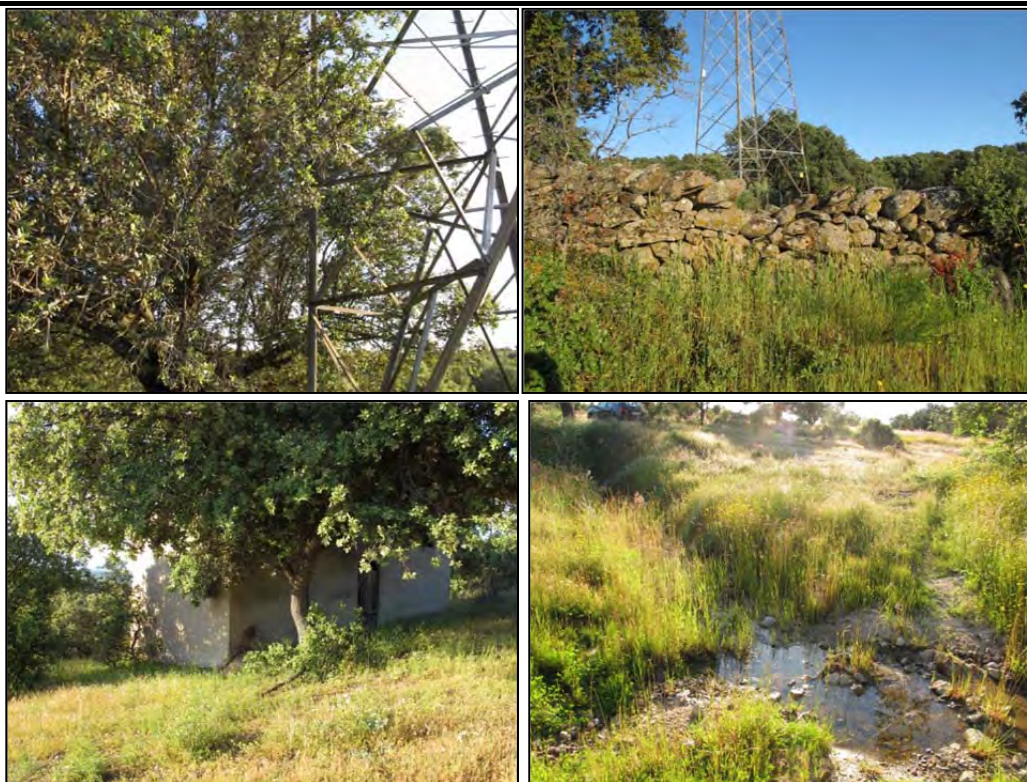
Número de apoyo: 187	Descripción de los accesos: El inicio del acceso tiene lugar en la Vereda del Madroño, a 4600 m del núcleo urbano de Mejorada en sentido noroeste. El acceso al apoyo se realiza, en primer lugar, por un camino existente a acondicionar durante 338 m desde dicho punto de la Vereda del Madroño, para posteriormente realizar el acceso final al apoyo campo a través durante 15 m. En el campo a través se deberá actuar sobre un murete existente.
Provincia: TOLEDO	
Término municipal: Mejorada	
Coordenadas UTM: X: 336141 / Y: 4433431	
Descripción de las principales afecciones potenciales:	
Suelos y geología: No habrá afección significativa. El camino de acceso en su último tramo requerirá retirar un murete. Asimismo será necesario vadear un pequeño regato.	
Flora y vegetación: El apoyo se localiza dentro de un polígono con hábitats de interés, tanto prioritarios como no: <ul style="list-style-type: none"> • 6310 Dehesas de encinas con peralillos (<i>Pyrus bourgaeana</i>). • 6220* Majadales de <i>Poa bulbosa</i> y <i>Trifolium subterraneum</i>. • 5330 Retamares con escoba blanca (<i>Cytisus multiflorus</i>). Se confirmó en campo la presencia de los hábitat 6310 y 6220* pero no existirá afección significativa a los mismos, debido a que acceso transcurre sobre rodadas existentes sin apenas vegetación. El apoyo y el camino de acceso se localizan sobre una dehesa de encinas (<i>Quercus ilex</i>) muy bien conservada. El apoyo requerirá podar una encina que se encuentra en contacto con el mismo. Camino de acceso requerirá talar cinco chaparras para permitir el paso de la maquinaria.

Fotografía 94.- Elementos de interés en el entorno del apoyo 187: Poda de encina, murete, casa agrícola y vadeo de río.

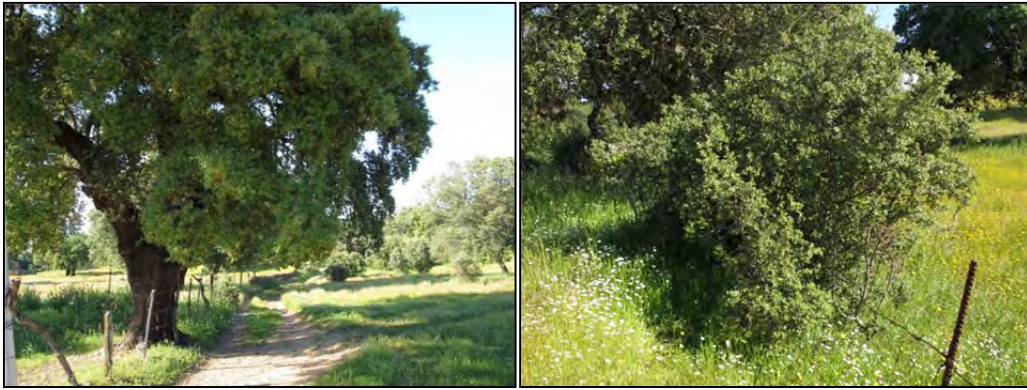
Número de apoyo: 200	Descripción de los accesos: El punto de inicio del acceso tiene lugar en el Camino de Buenaventura, a 790 m de Segurilla en sentido norte. En ese punto se gira a la derecha y se toma un camino existente en buen estado durante 640 m, para posteriormente realizar el acceso final al apoyo campo a través durante 100 m. Al final del campo a través se debe actuar sobre la verja existente.
Provincia: TOLEDO	
Término municipal: Segurilla	
Coordenadas UTM: X: 340839 / Y: 4433591	
Descripción de las principales afecciones potenciales:	
<p><i>Suelos y geología:</i> No existirá afección significativa</p>	
<p><i>Flora y vegetación:</i> El apoyo se localiza dentro de un polígono con hábitats de interés, tanto prioritarios como no:</p> <ul style="list-style-type: none"> • 5330 Retamares con escoba blanca (<i>Cytisus multiflorus</i>). • 6310 Dehesas de encinas con peralillos (<i>Pyrus bourgaeana</i>). • 6220* Majadales de <i>Poa bulbosa</i> y <i>Trifolium subterraneum</i>. • 3170* Vallicares húmedos con hierbas pulgueras (<i>Pulicaria uliginosa</i>). <p>Se localizaron en campo los hábitat 6310 y 6220*. Los trabajos de recrecido del apoyo, podrían generar afección significativa sobre el hábitat 6220*, no así sobre el 6310.</p> <p>El apoyo y el camino de acceso se localizan sobre una dehesa de encinas (<i>Quercus ilex</i>) y alcornoques (<i>Quercus suber</i>) muy bien conservada, utilizada para el pasto de ganado vacuno extensivo.</p> <p>El acceso requerirá talar una chaparra y podar una alcornoque de gran porte.</p>

Fotografía 97.- Poda de alcornoque (*Quercus suber*) y tala de chaparra (*Quercus ilex*) en camino de acceso al apoyo nº 200.

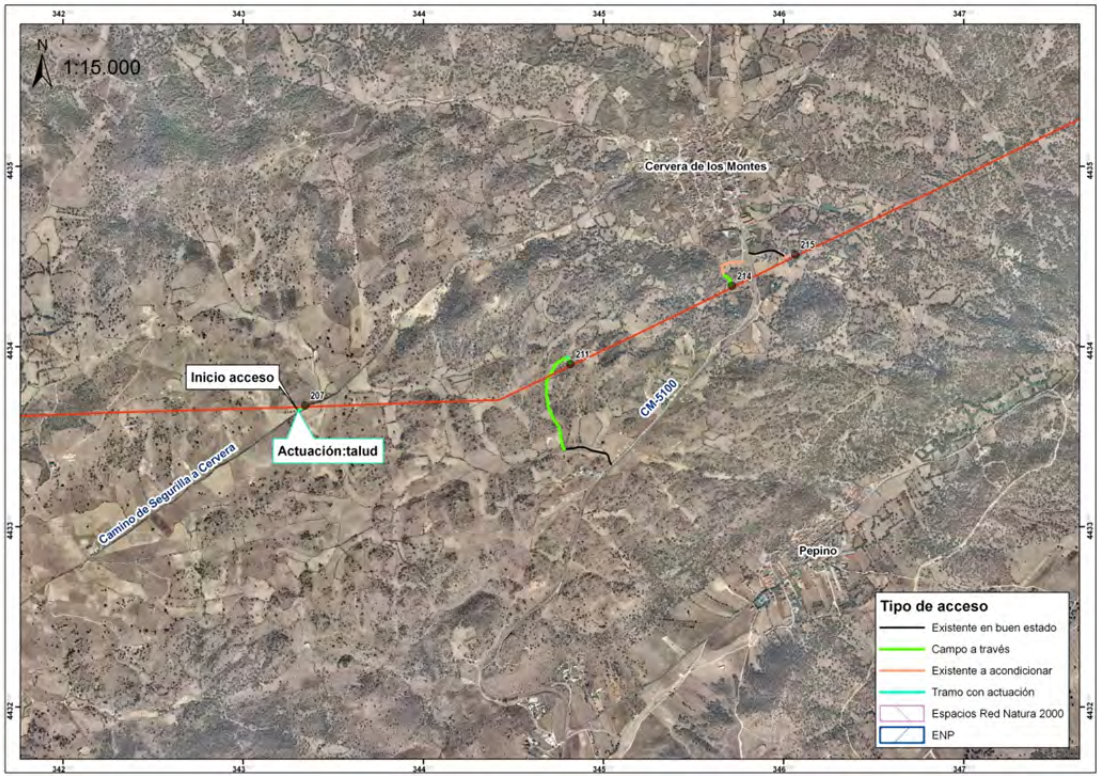
<i>Paisaje y espacios naturales:</i> El apoyo no se localiza dentro de ningún espacio de la red "Natura 2000".	
Esquema de acceso al apoyo sobre ortofoto a escala 1: 15.000.

<p>El mapa muestra un terreno montañoso con parcelas agrícolas. Una línea roja indica el camino de Segurilla a Cervera. Un punto etiquetado como 'Inicio acceso' está situado en el camino. Desde allí, una línea verde indica un tramo con actuación (talud) de 6 metros. Después, una línea naranja indica un campo a través de 42 metros hasta el apoyo 207. El camino continúa hacia el este, pasando por el apoyo 211 y el apoyo 214, hasta el apoyo 215. Se muestran también los apoyos 213 y 212. El mapa incluye una escala de 1:15.000, una brújula y coordenadas UTM. La leyenda indica: Negro: Existe en buen estado; Verde: Campo a través; Naranja: Existe a acondicionar; Rojo: Tramo con actuación; Rosa: Espacios Red Natura 2000; Azul: ENP.</p>

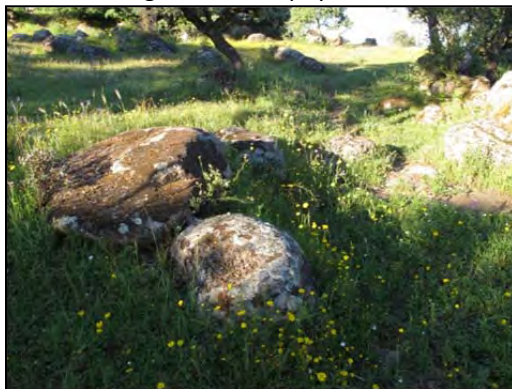
Fotografía 107.- Rocas en camino de acceso al apoyo nº 215.

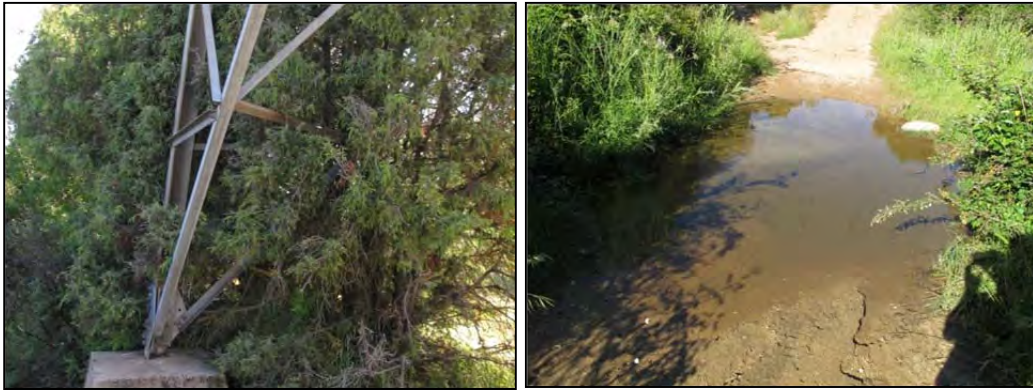
Fotografía 110.- Elementos de interés entorno al apoyo 235

Número de apoyo: 235	Descripción de los accesos: El punto de inicio del acceso se realiza a 1800 m del núcleo urbano de San Román de los Montes, en la carretera que une este pueblo con el de Castillo de Bayuela. En ese punto comienza el acceso y se recorre un camino existente a acondicionar, durante 2495 m. A 1000 m del comienzo de este camino a acondicionar, se debe realizar una actuación en 10 m del camino para vadear un arroyo. Posteriormente, se gira a la derecha y se accede al apoyo campo a través durante 574 m. Tras recorrer campo a través 530 m, se deberá actuar sobre el murete existente.
Provincia: TOLEDO	
Término municipal: Castillo de Bayuela	
Coordenadas UTM: X: 354570 / Y: 4438611	
Descripción de las principales afecciones potenciales:	
<p><i>Suelos y geología:</i></p> <p>No existirá afección significativa.</p> <p>El camino de acceso requerirá eliminar un murete, así como vadear un arroyo. Asimismo se requerirá realizar algunos trabajos para arreglar una zona de cárcavas.</p>

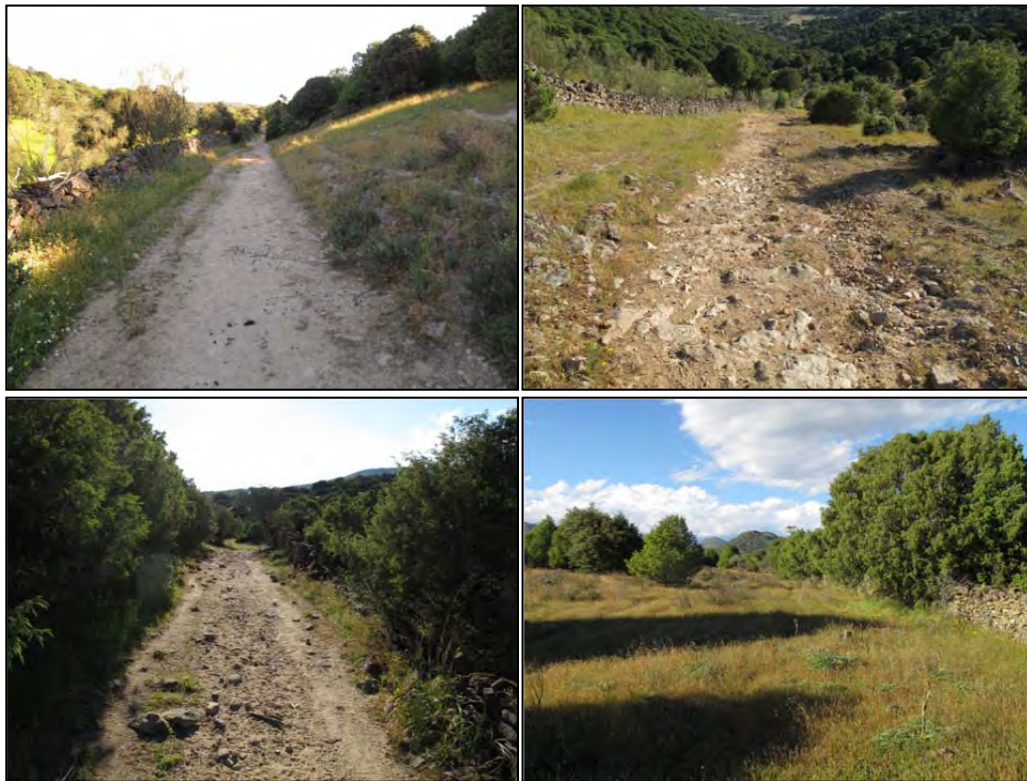
Fotografía 111.- Camino de acceso al apoyo nº 235.

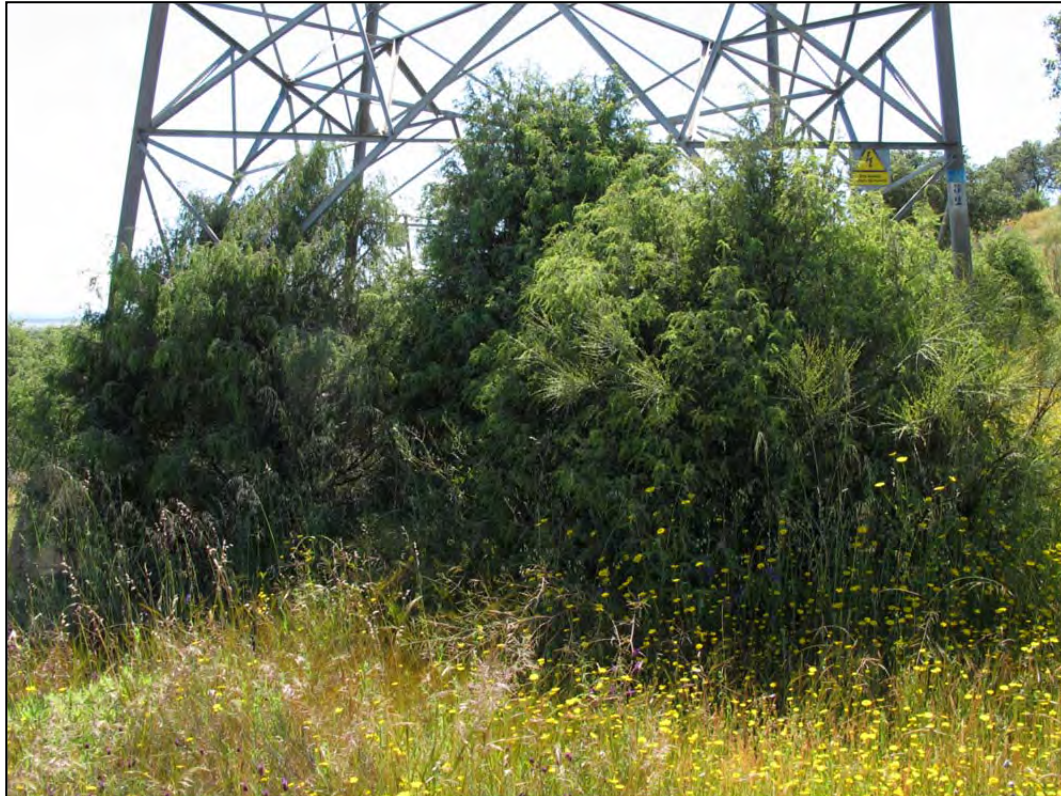
Fotografía 112.- Apoyo nº 252.

Número de apoyo: 252	Descripción de los accesos: El inicio del acceso tiene lugar en el P.K. 11+600 de la carretera TO-9312, en las cercanías de la entrada de esta carretera en el núcleo urbano de Nuño Gómez. El acceso comienza por un camino existente en buen estado de 288 m, para después enlazar con un camino existente a acondicionar, que se recorre durante 1242 m hasta alcanzar el apoyo.
Provincia: TOLEDO	
Término municipal: Nuño Gómez	
Coordenadas UTM: X: 361279 / Y: 4441867	
Descripción de las principales afecciones potenciales:	
<p><i>Suelos y geología:</i> No existirá afección significativa. El camino de acceso requerirá eliminar un murete.</p>	
<p><i>Flora y vegetación:</i> El apoyo se localiza dentro de un polígono con hábitats de interés:</p> <ul style="list-style-type: none"> • 9340 Encinares con peralillos (<i>Pyrus bourgaeana</i>). <p>En campo se confirmó la presencia del hábitat 9340. El camino de acceso se encuentra situado en un encinar (<i>Quercus ilex</i>) con enebros (<i>Juniperus oxicedrus</i>) bien conservado. El apoyo se encuentra sobre un pastizal de herbáceas sin especies de interés para la conservación, en una finca de frutales abandonada donde se encontraron olivos, higueras, almendros, así como un granado. Apoyo requerirá talar cinco enebros que han nacido al abrigo del mismo. El acceso requerirá podar cuatro enebros y tres encinas.</p>

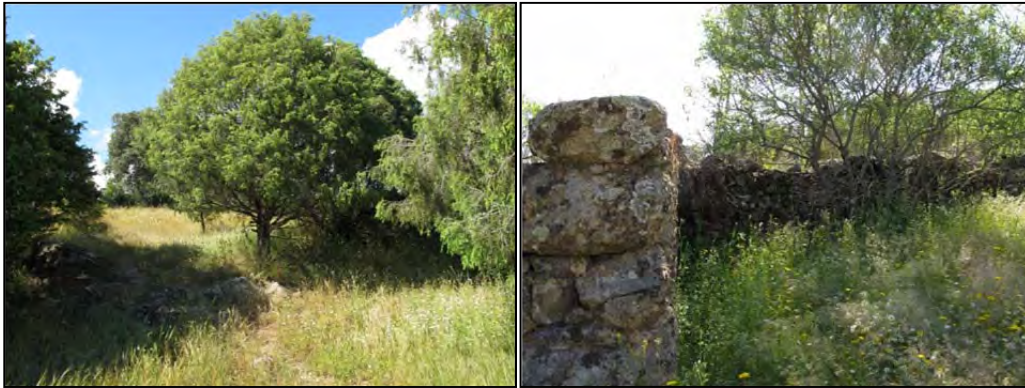
Fotografía 113.- Elementos de interés entorno al apoyo nº 252.

<p><i>Fauna:</i> No se generará afección significativa. El acceso requerirá retirar un murete, posible refugio de reptiles y artrópodos de interés.</p>	
<p><i>Paisaje y espacios naturales:</i> El apoyo se localiza dentro un espacio de la red "Natura 2000":</p> <ul style="list-style-type: none"> • LIC ES4250001 "Sierra de San Vicente y Valles del Tiétar y Alberche". <p>El apoyo y el camino de acceso se localizan sobre una dehesa de encinas bien conservada. El lugar presenta los valores por los que fue declarado este espacio, por lo que se considera la afección como significativa.</p>

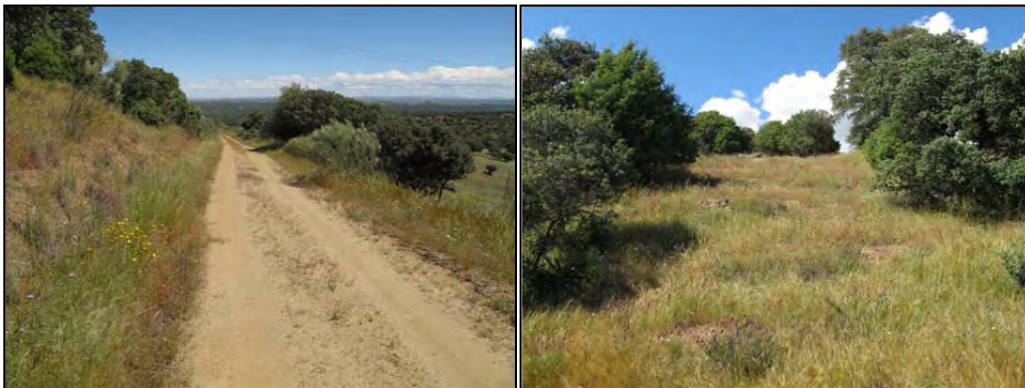
Fotografía 114.- Camino de acceso al apoyo nº 252.

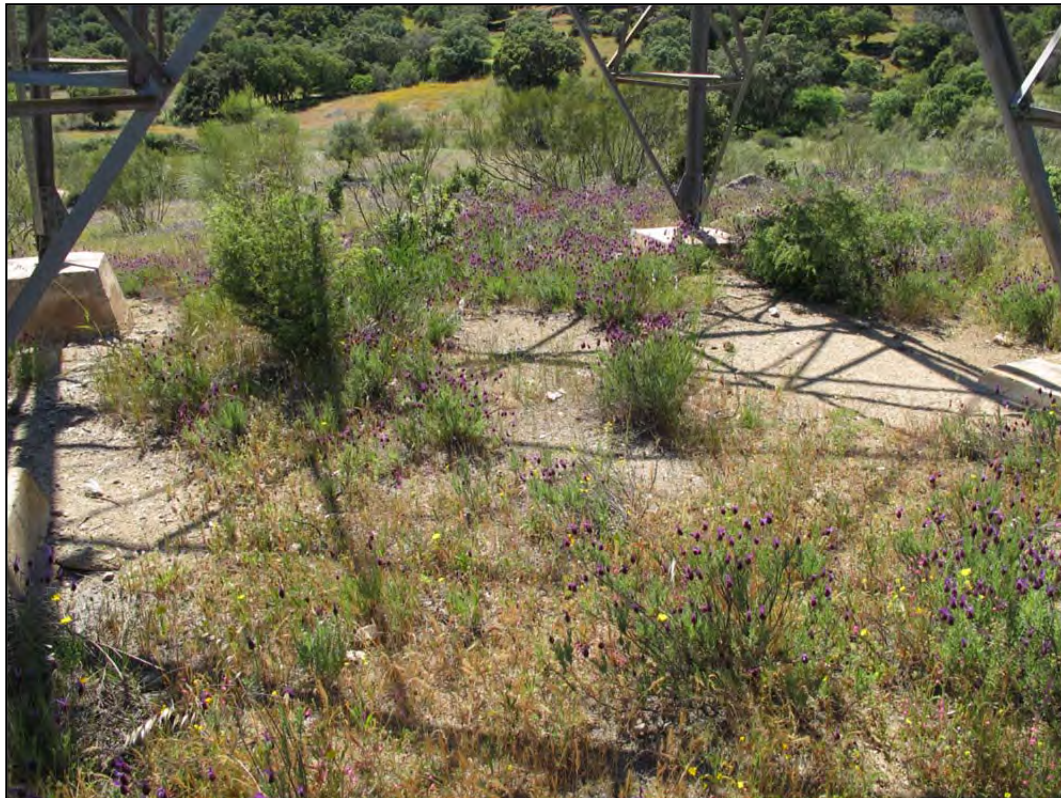
Fotografía 115.- Apoyo nº 255.

Número de apoyo: 255	Descripción de los accesos: El acceso comienza en el final de la Calle Arroyo del Cano del núcleo urbano de Nuño Gómez. Se recorre un camino existente a acondicionar durante 1072 m para posteriormente girar a la derecha y realizar el acceso al apoyo campo a través durante 43 m. Los primeros 7 m de este acceso campo a través se realizan por una zona de fuerte pendiente, por lo que se deberá realizar una actuación en esta zona.
Provincia: TOLEDO	
Término municipal: Nuño Gómez	
Coordenadas UTM: X: 362780 / Y: 4442845	
Descripción de las principales afecciones potenciales:	
<i>Suelos y geología:</i> No existirá afección significativa. Apoyo situado sobre suelo compactado, donde apenas existe vegetación. El acceso requerirá superar un talud con fuerte pendiente.	
<i>Flora y vegetación:</i> El apoyo no se localiza dentro de ningún polígono con hábitats de interés. El camino de acceso requerirá podar dos alcornoques de porte considerable, así como una encina

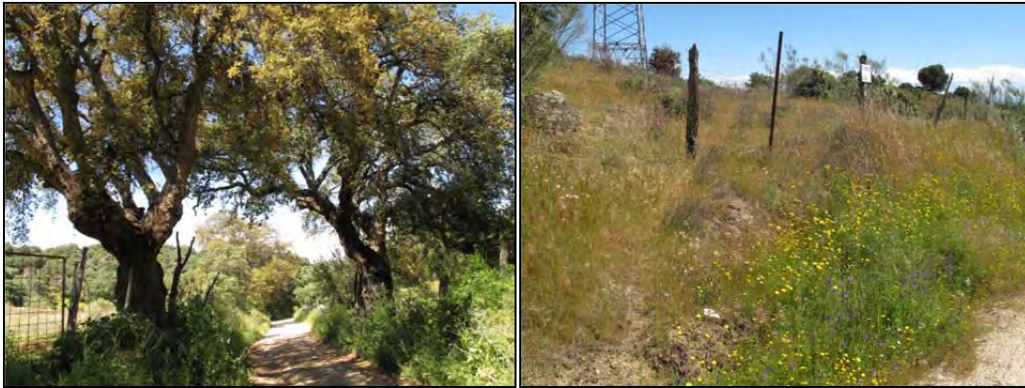
Fotografía 116.- Elementos de interés entorno al apoyo nº 255: Alcornoques a podar y talud

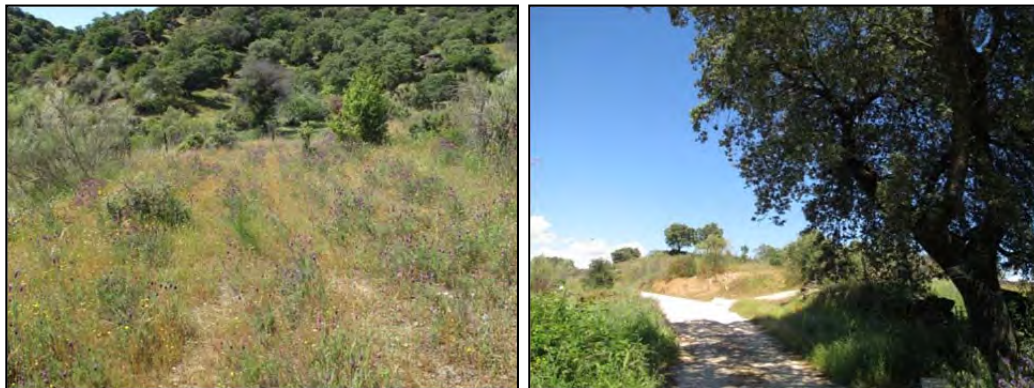
Fotografía 117.- Camino de acceso al apoyo nº 255.

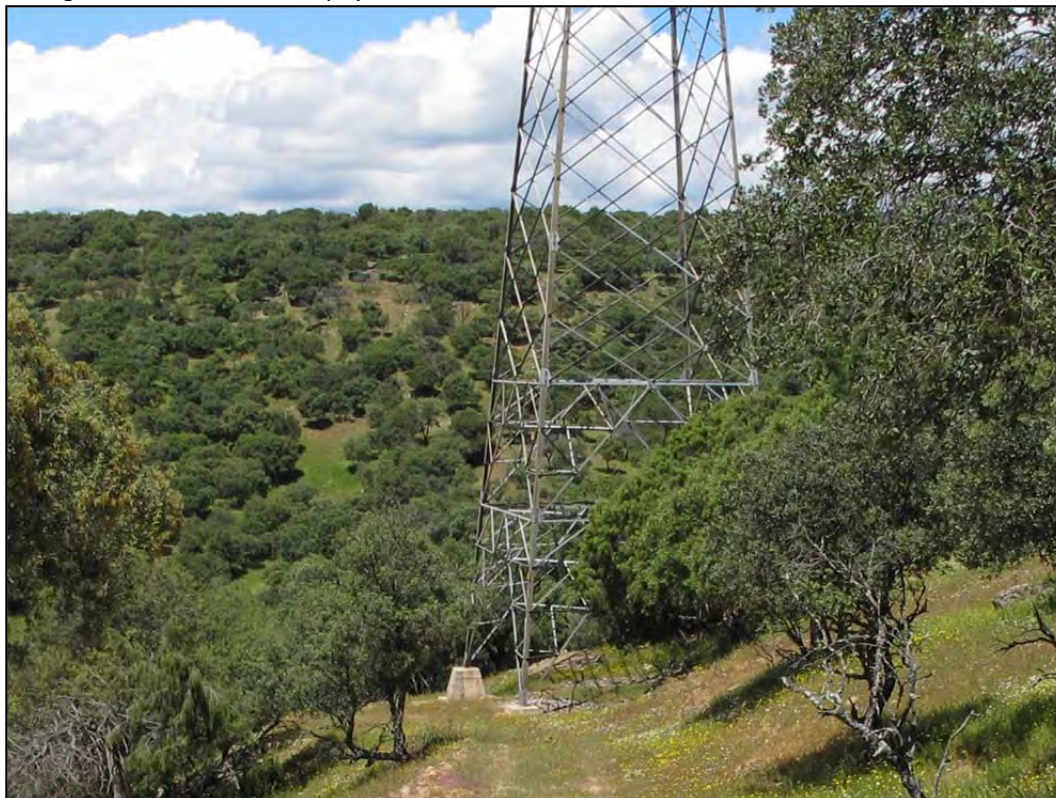
Fotografía 118.- Apoyo nº 258.

Número de apoyo: 258	Descripción de los accesos: El punto de inicio del acceso al apoyo nº 258 se realiza desde el P.K. 7+000 de la carretera TO-9312. Se recorren los primeros 415 m del acceso por un camino existente en buen estado en dirección norte, para posteriormente girar a la izquierda y adentrarse en un camino existente a acondicionar que se recorre durante 912 m. El acceso final al apoyo se realiza campo a través durante 88 m.
Provincia: TOLEDO	
Término municipal: Nuño Gómez	
Coordenadas UTM: X: 363944 / Y: 4443680	
Descripción de las principales afecciones potenciales:	
<i>Suelos y geología:</i> No existirá afección significativa.	
<i>Flora y vegetación:</i> No existirá afección significativa. El apoyo se localiza dentro de un polígono con hábitats de interés: <ul style="list-style-type: none"> • 9340 Encinares con peralillos (<i>Pyrus bourgaeana</i>). En campo se confirmó la presencia del hábitat 9340. El camino de acceso se encuentra situado en un encinar (<i>Quercus ilex</i>) bien conservado con presencia abundante de enebros (<i>Juniperus oxicedrus</i>). El camino de acceso requerirá podar tres encinas y cuatro enebros.

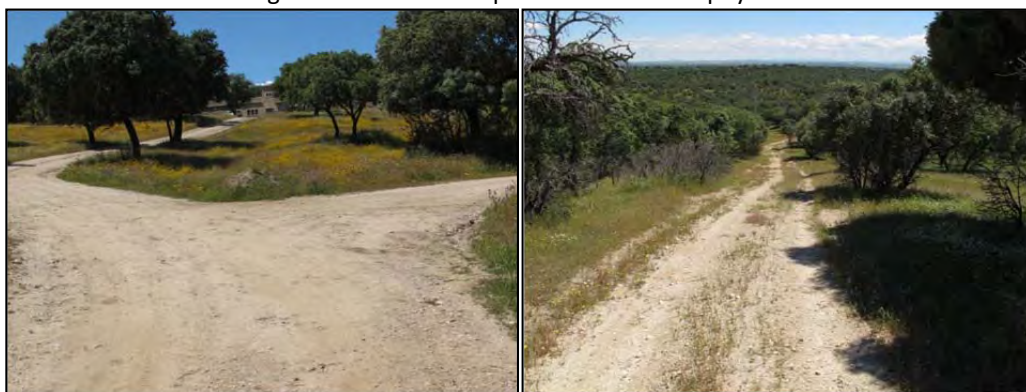
Fotografía 120.- Camino de acceso al apoyo nº 258.

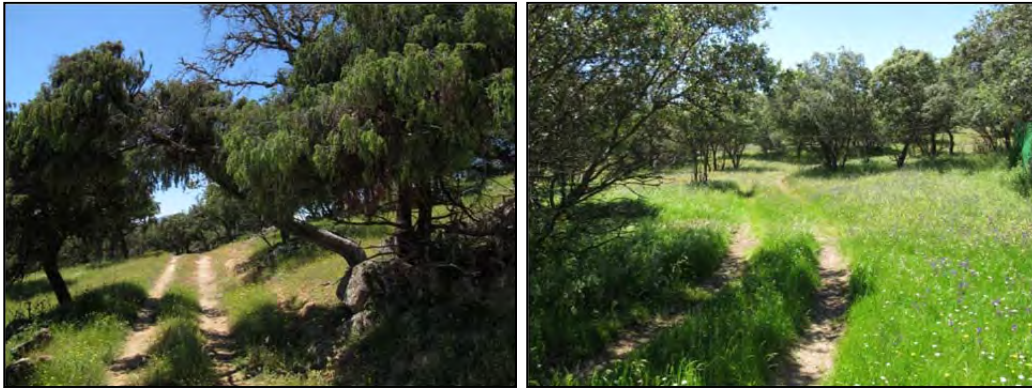
Fotografía 122.- Ejemplares a podar en camino de acceso a apoyo nº 263.

Número de apoyo: 263	Descripción de los accesos: En el P.K. 4+500 de la carretera TO-9312 comienza el acceso al apoyo 263. Desde este punto se accede a un camino existente a acondicionar por el que se transcurre durante 1250 m. Tras esta distancia, se debe realizar una actuación referida a la existencia de cárcavas, durante unos 21 m de longitud. Posteriormente, se recorren otros 126 m de este camino existente a acondicionar hasta llegar al apoyo.
Provincia: TOLEDO	
Término municipal: Nombela	
Coordenadas UTM: X: 366125 / Y: 4444498	
Descripción de las principales afecciones potenciales:	
<p><i>Suelos y geología:</i> No existirá afección significativa. El apoyo se encuentra sobre una zona rocosa (granitos) al borde del camino sin vegetación.</p>	
<p><i>Flora y vegetación:</i> No existirá afección significativa. El apoyo se localiza dentro de un polígono con hábitats de interés:</p> <ul style="list-style-type: none"> • 9340 Encinares con peralillos (<i>Pyrus bourgaeana</i>). <p>En campo se confirmó la presencia del hábitat 9340. El camino de acceso se encuentra situado en un encinar (<i>Quercus ilex</i>) bien conservado con presencia abundante de enebros (<i>Juniperus oxicedrus</i>). El camino de acceso a acondicionar requerirá podar cuatro enebros (uno de ellos de porte considerable) y cuatro encinas de pequeño tamaño.</p>

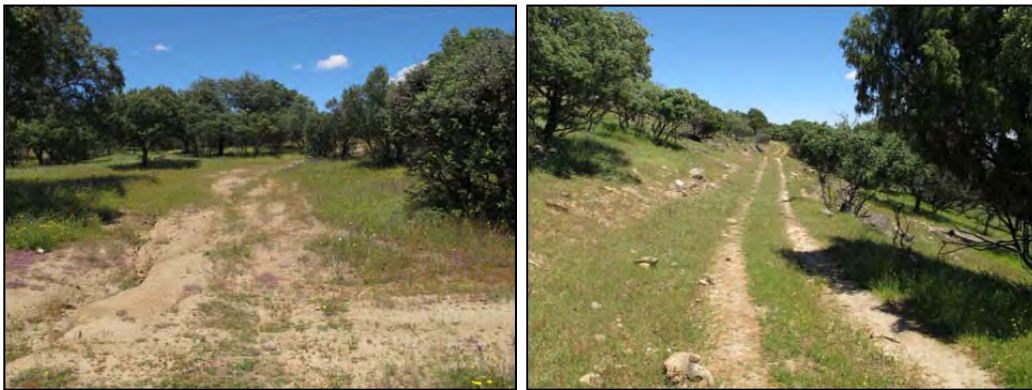
Fotografía 123.- Camino de acceso al apoyo nº 263.

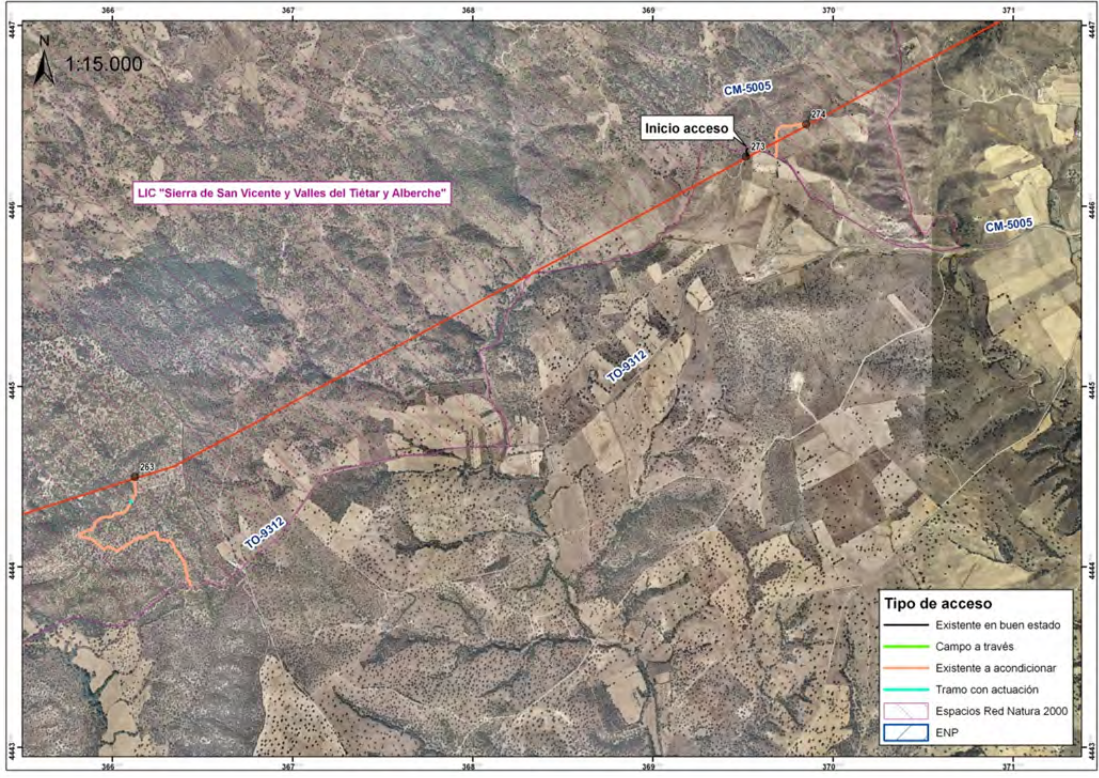
Número de apoyo: 273	Descripción de los accesos:
Provincia: TOLEDO	El inicio del acceso a este apoyo tiene lugar desde el P.K. 12+700 de la carretera CM-5005. Desde ese punto, se recorren 55 m de un camino existente en buen estado hasta alcanzar el apoyo.
Término municipal: Nombela	
Coordenadas UTM: X: 369517 / Y: 4446274	
Descripción de las principales afecciones potenciales:	
<i>Suelos y geología:</i> No existirá afección significativa.	
<i>Flora y vegetación:</i> No existirá afección significativa. El apoyo no se localiza dentro de ningún polígono con hábitats de interés. Apoyo y camino de acceso se encuentran sobre zona antropizada junto a un camino y a una carretera.	
<i>Fauna:</i> No existirá afección significativa.	
<i>Paisaje y espacios naturales:</i> El apoyo no se localiza dentro ningún espacio de la red "Natura 2000".	
Esquema de acceso al apoyo sobre ortofoto a escala 1: 15.000.

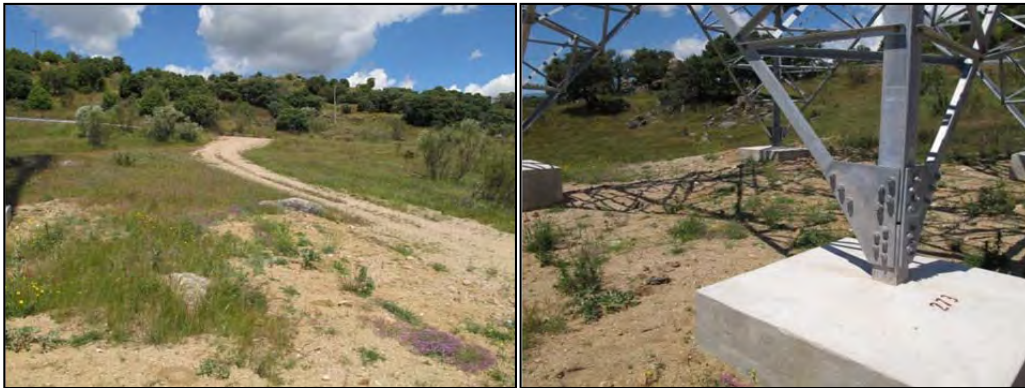
Fotografía 125.- Camino de acceso al apoyo nº 273.

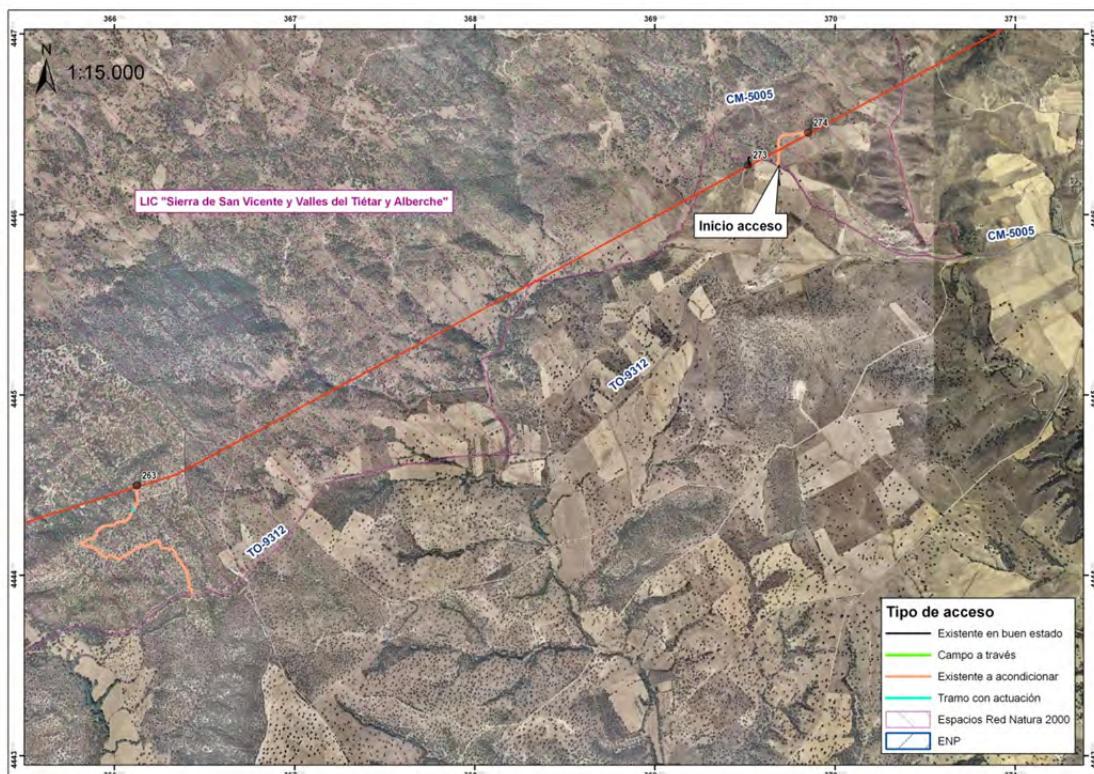
Número de apoyo: 274	Descripción de los accesos: En el P.K. 12+500 tiene inicio el acceso al apoyo 274. Desde este punto se toma un camino existente a acondicionar durante 321 m hasta el apoyo.
Provincia: TOLEDO	
Término municipal: Nombela	
Coordenadas UTM: X: 369852 / Y: 4446454	
Descripción de las principales afecciones potenciales:	
<i>Suelos y geología:</i> No existirá afección significativa.	
<i>Flora y vegetación:</i> No existirá afección significativa. El apoyo no se localiza dentro de ningún polígono con hábitats de interés. Acceso y apoyo situado sobre un encinar degradado con presencia abundante de retamas, encinas de pequeño porte, así como pastizales de herbáceas sin especies de interés. El camino de acceso requerirá podar una encina y una retama, así como talar una retama.	
<i>Fauna:</i> No existirá afección significativa. Durante la visita a campo se observó un ejemplar adulto de lagarto ocelado (<i>Lacerta lepida</i>) en el entorno del murete que transcurre paralelo al camino de acceso a acondicionar.

<i>Paisaje y espacios naturales:</i> El apoyo se localiza dentro un espacio de la red "Natura 2000": <ul style="list-style-type: none"> LIC ES4250001 "Sierra de San Vicente y Valles del Tiétar y Alberche". Acceso y apoyo situado sobre un encinar degradado con presencia abundante de retamas y encinas de pequeño porte. Se considera que los trabajos de recrido no alterarán los valores por los que fue declarado este espacio.

Esquema de acceso al apoyo sobre ortofoto a escala 1: 15.000.

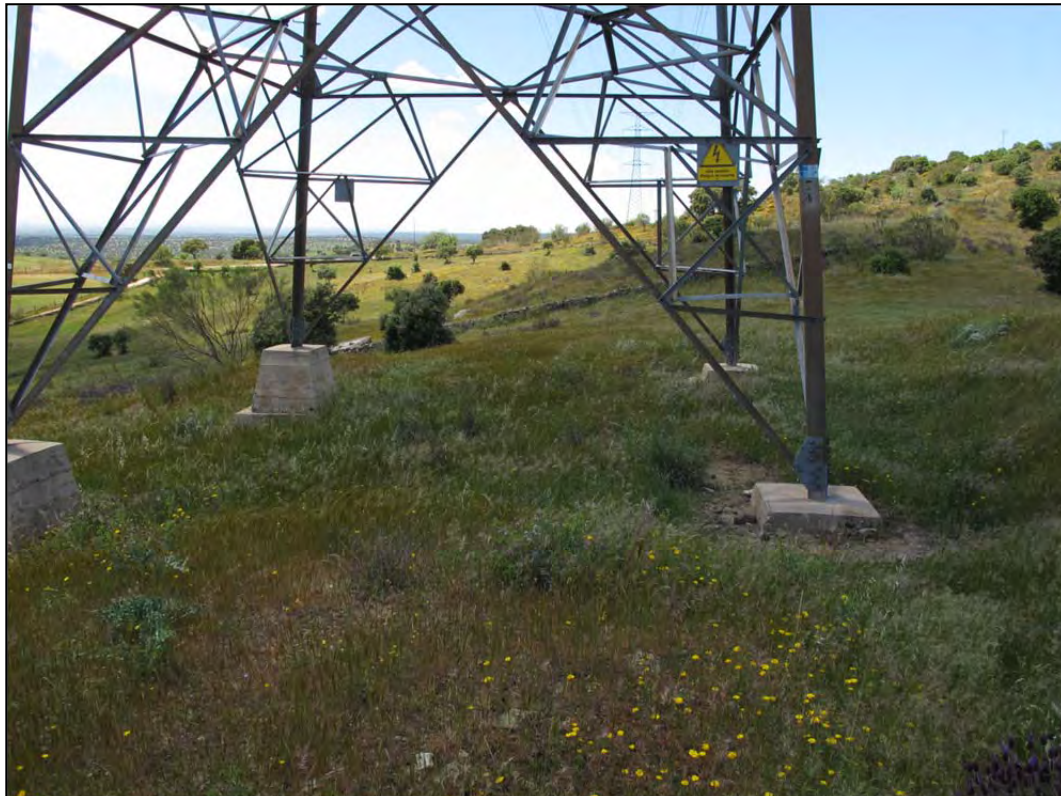
Fotografía 126.- Apoyo nº 274.

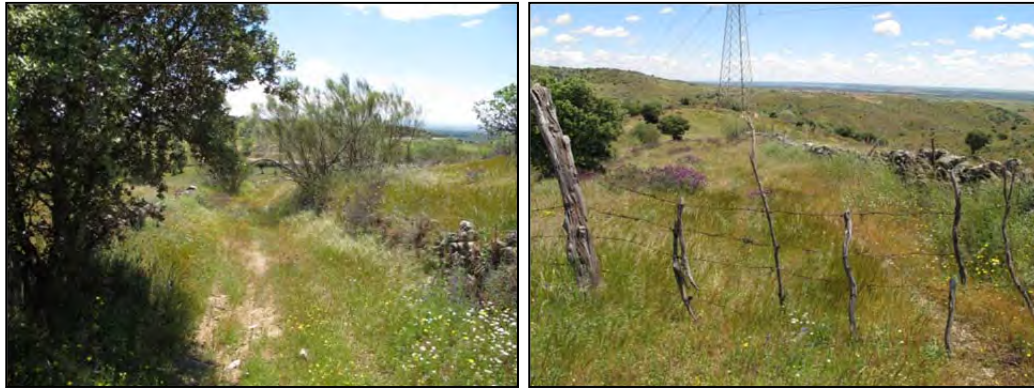
Fotografía 127.- Camino de acceso al apoyo nº 274.

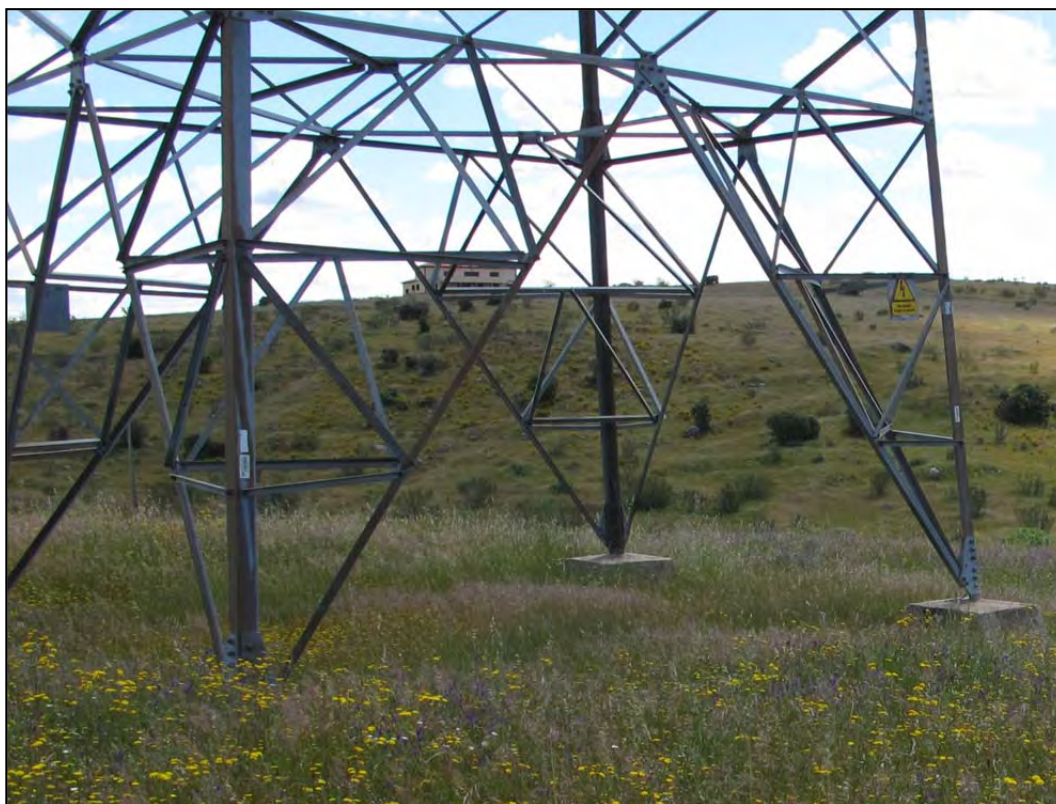
Fotografía 128.- Apoyo nº 295.

Número de apoyo: 295	Descripción de los accesos: En el P.K. 6+500 de la carretera TO-9321 tiene inicio el acceso al apoyo nº 295. Desde este punto, y tras recorrer 279 m de camino existente a acondicionar, se accede al apoyo.
Provincia: TOLEDO	
Término municipal: Aldea en Cabo	
Coordenadas UTM: X: 376980 / Y: 4450280	
Descripción de las principales afecciones potenciales:	
<i>Suelos y geología:</i> No existirá afección significativa.	
<i>Flora y vegetación:</i> No existirá afección significativa. El apoyo no se localiza dentro de ningún polígono con hábitats de interés. Acceso y apoyo situado sobre un cultivo en barbecho, ocupado por pastizales de herbáceas escasamente desarrollado.	
<i>Fauna:</i> No existirá afección significativa Durante la visita a campo se observó un Alcaudón común (<i>Lanius senator</i>) Acceso y apoyo situado sobre un cultivo en barbecho, ocupado por pastizales de herbáceas escasamente desarrollado donde se encontraron rastros abundantes de ganado vacuno.

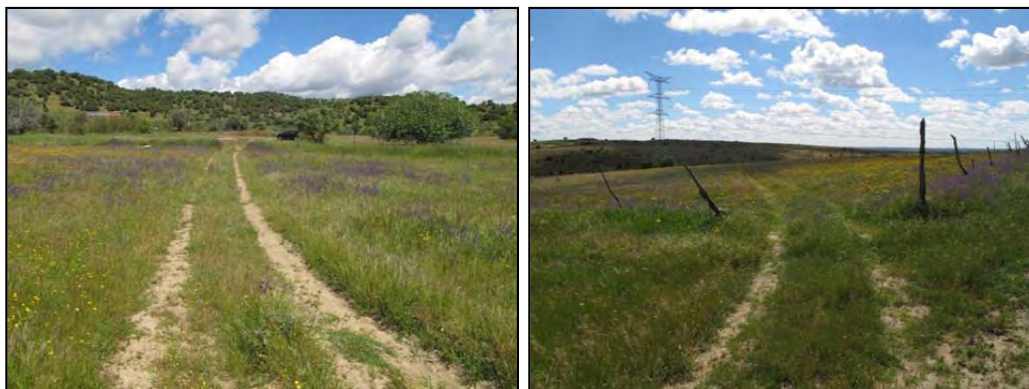
Fotografía 129.- Camino de acceso al apoyo nº 295.

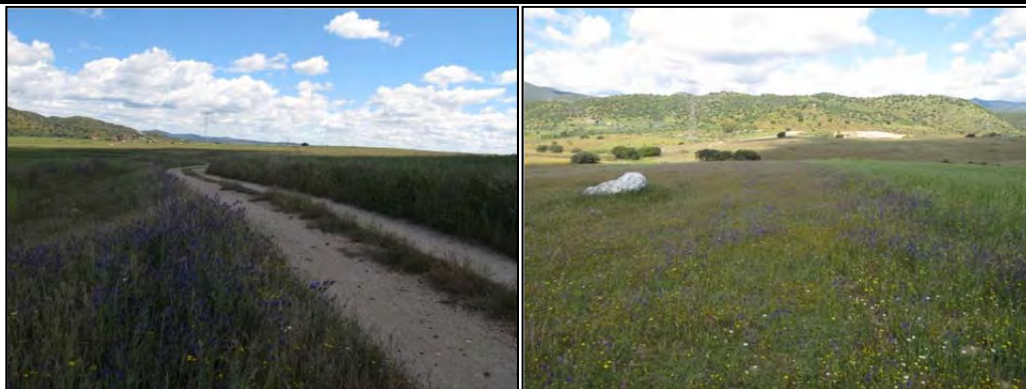
Fotografía 131.- Camino de acceso al apoyo nº 296.

Número de apoyo: 296	Descripción de los accesos: El inicio del acceso se encuentra en el P.K. 7+950 de la carretera TO-9321. En este punto comienza el trazado del acceso por un camino existente a acondicionar durante 666 m, en dirección suroeste. Posteriormente, se gira a la derecha y se realiza el acceso final al apoyo campo a través durante 368 m, en sentido noroeste.
Provincia: TOLEDO	
Término municipal: Paredes de Escalona	
Coordenadas UTM: X: 377363 / Y: 4450486	
Descripción de las principales afecciones potenciales:	
<p><i>Suelos y geología:</i> No existirá afección significativa. Próximas al camino de acceso encontramos algunas rocas de tamaño considerable. No obstante, no será necesario retirarlas, al existir pasillo suficiente para alcanzar el apoyo. Asimismo, será necesario cruzar un pequeño arroyo temporal.</p>	
<p><i>Flora y vegetación:</i> No existirá afección significativa. El apoyo no se localiza dentro de ningún polígono con hábitats de interés. Acceso y apoyo situado sobre un cultivo en barbecho, ocupado por pastizales de herbáceas escasamente desarrollado.</p>

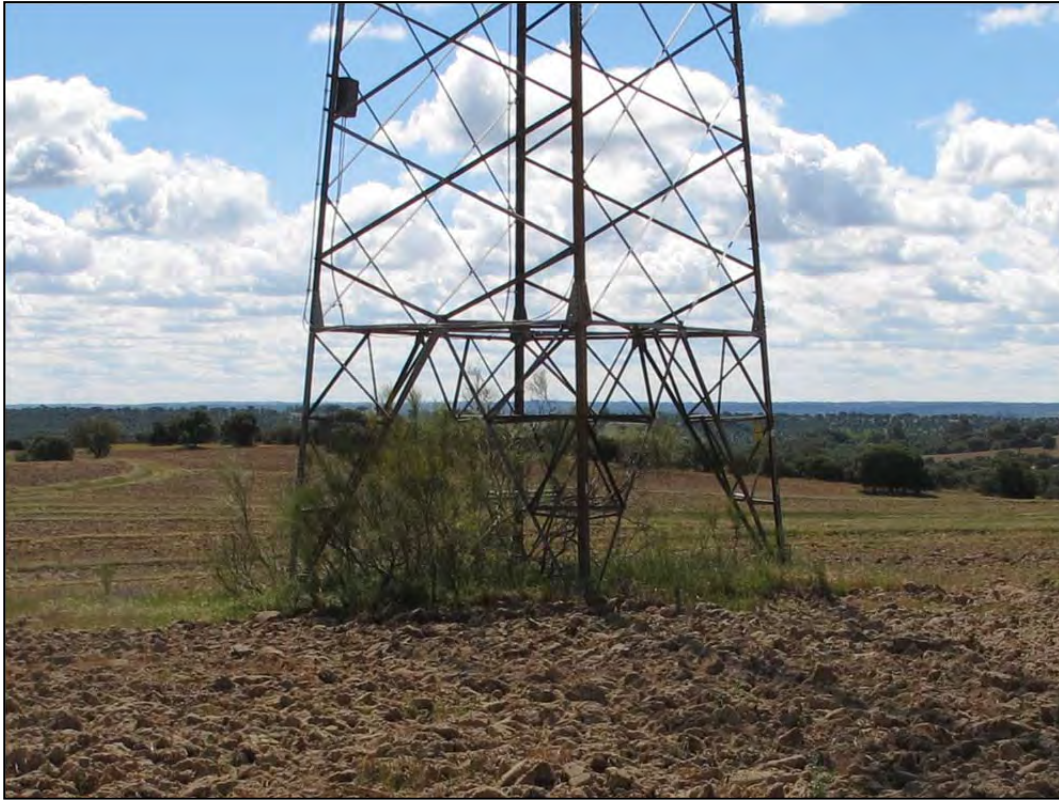
Fotografía 132.- Apoyo nº 301.

Número de apoyo: 301	Descripción de los accesos: El acceso comienza en el mismo núcleo de Paredes de Escalona. Recorre 183 m de camino existente a acondicionar. A continuación, hay 10 m de fuerte pendiente para, posteriormente, llegar al apoyo campo a través durante 205 m dirección este.
Provincia: TOLEDO	
Término municipal: Paredes de Escalona	
Coordenadas UTM: X: 378926 / Y: 4451323	
Descripción de las principales afecciones potenciales:	
<i>Suelos y geología:</i> No existirá afección significativa. Apoyo situado sobre terreno arado. Acceso campo a través desde camino a acondicionar, requerirá superar un talud de cierta pendiente	
<i>Flora y vegetación:</i> El apoyo no se localiza dentro de ningún polígono con hábitats de interés. Apoyo situado sobre terreno arado. Acceso situado sobre un cultivo en barbecho, ocupado por pastizales de herbáceas escasamente desarrollado.	
<i>Fauna:</i> No existirá afección significativa. Apoyo situado sobre terreno arado
