DOCUMENTO AMBIENTAL

AUMENTO DE LA CAPACIDAD DE TRANSPORTE DE LA LÍNEA ELÉCTRICA A 400 KV ALMARAZ – VILLAVICIOSA 1 Y 2

Provincias afectadas: Cáceres, Toledo y Madrid

Junio 2013

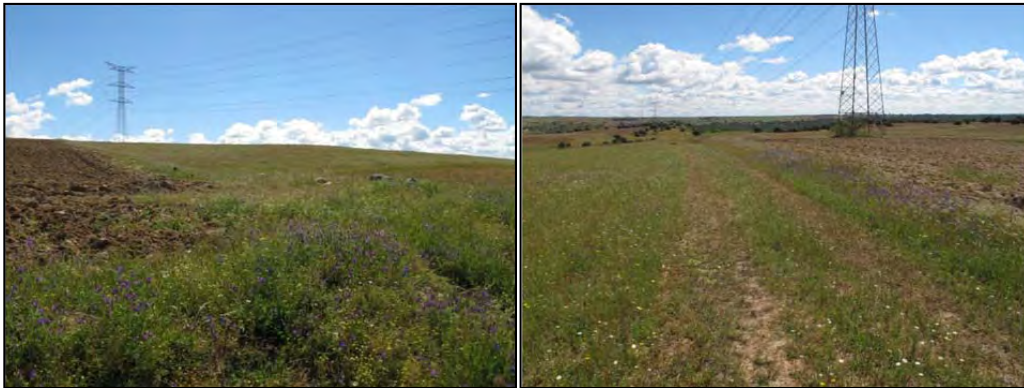
Fotografía 133.- Camino de acceso al apoyo nº 301.

Número de apoyo: 301	Descripción de los accesos: El acceso comienza en el mismo núcleo de Paredes de Escalona. Recorre 183 m de camino existente a acondicionar. A continuación, hay 10 m de fuerte pendiente para, posteriormente, llegar al apoyo campo a través durante 205 m dirección este.
Provincia: TOLEDO	
Término municipal: Paredes de Escalona	
Coordenadas UTM: X: 378926 / Y: 4451323	
Descripción de las principales afecciones potenciales:	
<i>Suelos y geología:</i> No existirá afección significativa. Apoyo situado sobre terreno arado. Acceso campo a través desde camino a acondicionar, requerirá superar un talud de cierta pendiente	
<i>Flora y vegetación:</i> El apoyo no se localiza dentro de ningún polígono con hábitats de interés. Apoyo situado sobre terreno arado. Acceso situado sobre un cultivo en barbecho, ocupado por pastizales de herbáceas escasamente desarrollado.	
<i>Fauna:</i> No existirá afección significativa. Apoyo situado sobre terreno arado

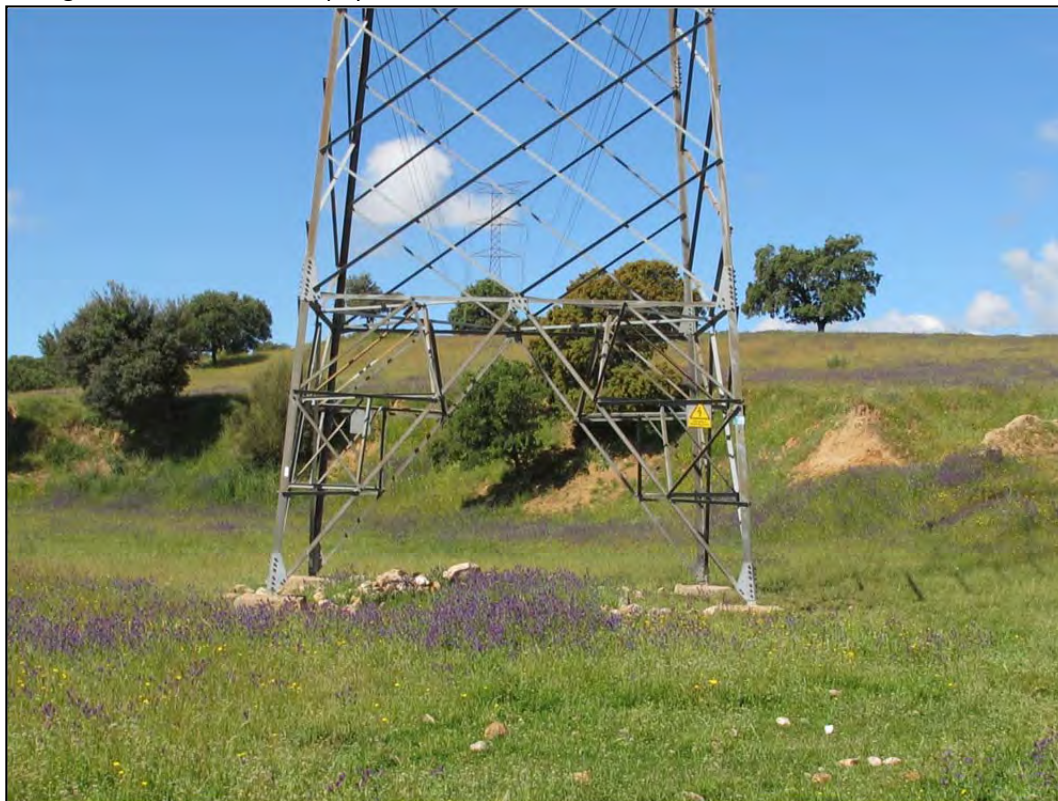
Fotografía 134.- Apoyo nº 304.

Número de apoyo: 304	Descripción de los accesos: El acceso comienza en el p.k. 10+200 de la carretera TO-9321-V. Recorre 434 m de un camino existente en buen estado en sentido sur. A continuación, se actuará sobre la verja existente para poder acceder campo a través, durante 60 m, al apoyo 304.
Provincia: TOLEDO	
Término municipal: Paredes de Escalona	
Coordenadas UTM: X: 379855 / Y: 4451822	
Descripción de las principales afecciones potenciales:	
<p><i>Suelos y geología:</i> No existirá afección significativa. Tras la visita a campo se encontraron bajo el apoyo gran número de rocas de tamaño moderado. Apoyo y acceso sobre terreno plano.</p>	
<p><i>Flora y vegetación:</i> No existirá afección significativa. El apoyo no se localiza dentro de ningún polígono con hábitats de interés. Acceso y apoyo situado sobre un cultivo en barbecho, ocupado por pastizales de herbáceas escasamente desarrollado.</p>

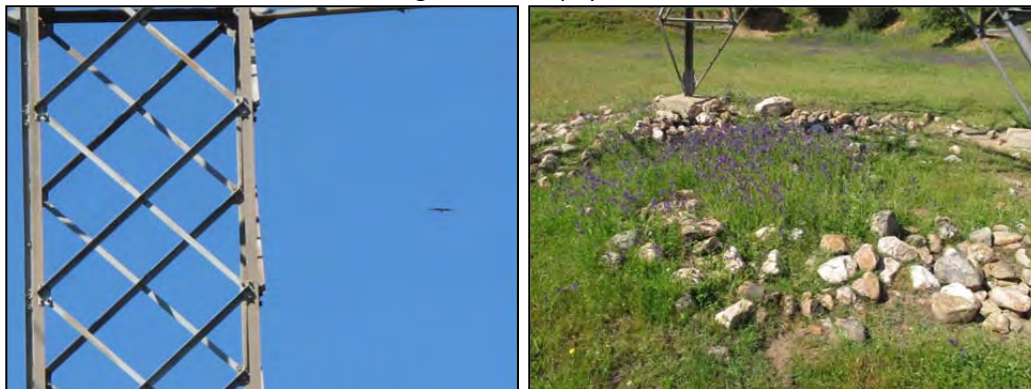
Fotografía 135.- Elementos entorno al apoyo nº 304: Ratonero y rocas

<p><i>Fauna:</i> No existirá afección significativa. Durante la visita a campo se observó un Busardo ratonero (<i>Buteo buteo</i>), dos perdices (<i>Alectoris rufa</i>) y un rabilargo (<i>Cyanopica cyanus</i>).</p>	
<p><i>Paisaje y espacios naturales:</i> El apoyo no se localiza dentro ningún espacio de la red "Natura 2000".</p>	
Esquema de acceso al apoyo sobre ortofoto a escala 1: 15.000.

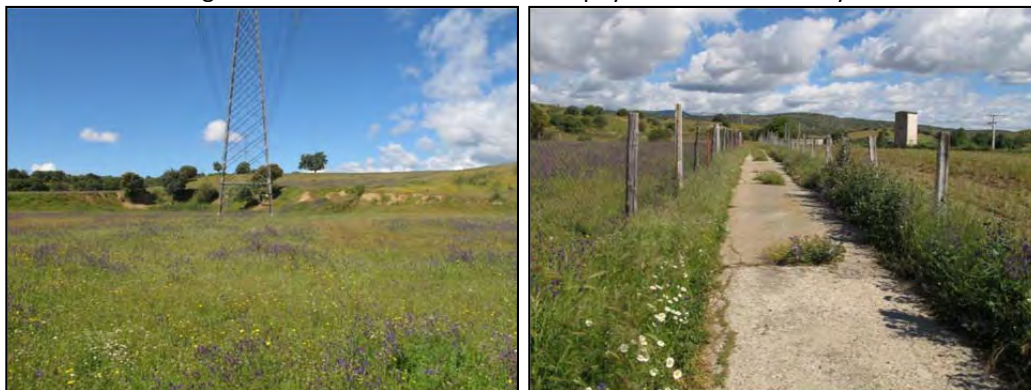
Fotografía 136.- Camino de acceso al apoyo nº 304.

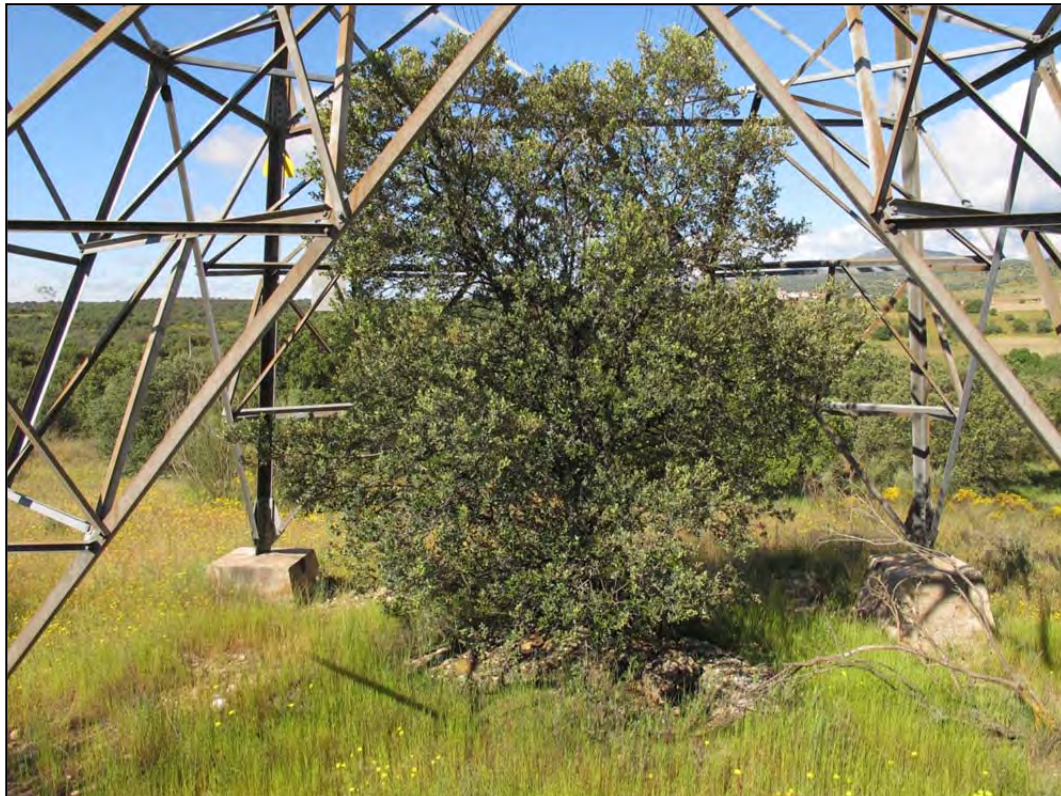
Fotografía.- Apoyo nº 305.

Número de apoyo: 305	Descripción de los accesos: El acceso comienza en el p.k. 10+200 de la carretera TO-9321-V. Recorre 77 m de un camino existente en buen estado. A continuación, vadea el arroyo de la Parra y discurre por un camino existente a acondicionar durante 183 m. La aproximación final al apoyo se realiza campo a través, a lo largo de 198 m, en dirección sureste.
Provincia: TOLEDO	
Término municipal: Almorox	
Coordenadas UTM: X: 380222 / Y: 4452019	
Descripción de las principales afecciones potenciales:	
<p><i>Suelos y geología:</i> No se espera afección significativa.</p>	
<p><i>Flora y vegetación:</i> No existirá afección significativa. El apoyo no se localiza dentro de ningún polígono con hábitats de interés. Al abrigo del apoyo encontramos una encina de pequeño tamaño (<i>Quercus ilex</i>) que será necesario eliminar. El camino de acceso recorre un antiguo cultivo ocupado en la actualidad por pastizales de herbáceas y matorrales de <i>Retama sphaerocarpa</i> y <i>Genista hirsuta</i>. Será necesario talar una pequeña chaparra y podar una serie de almendros (<i>Prunus dulcis</i>) próximos al mismo.</p>

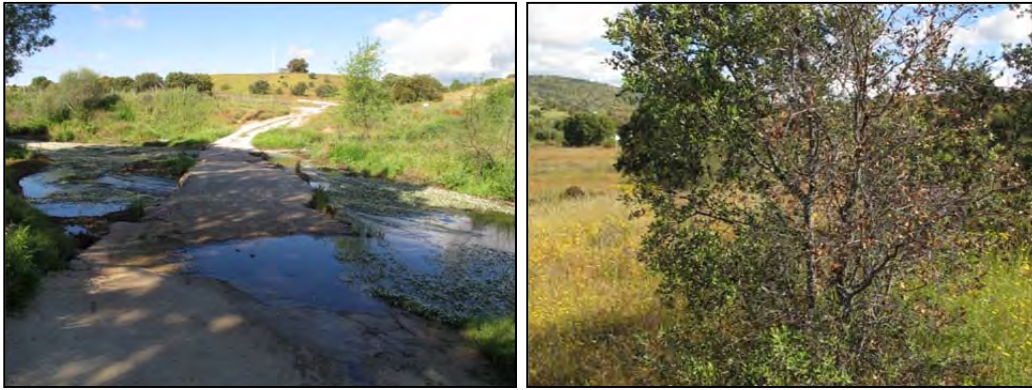
Fotografía 137.- Elementos de interés entorno al apoyo nº 305: Arroyo y chaparra a talar

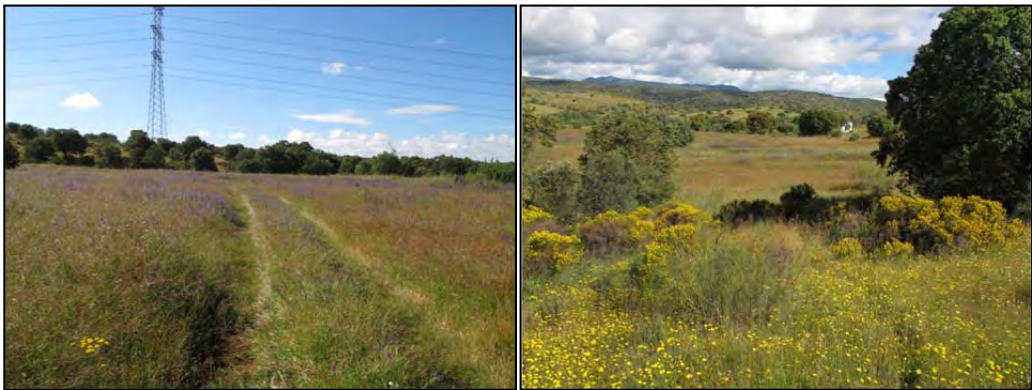
Fotografía 138.- Camino de acceso al apoyo nº 305.

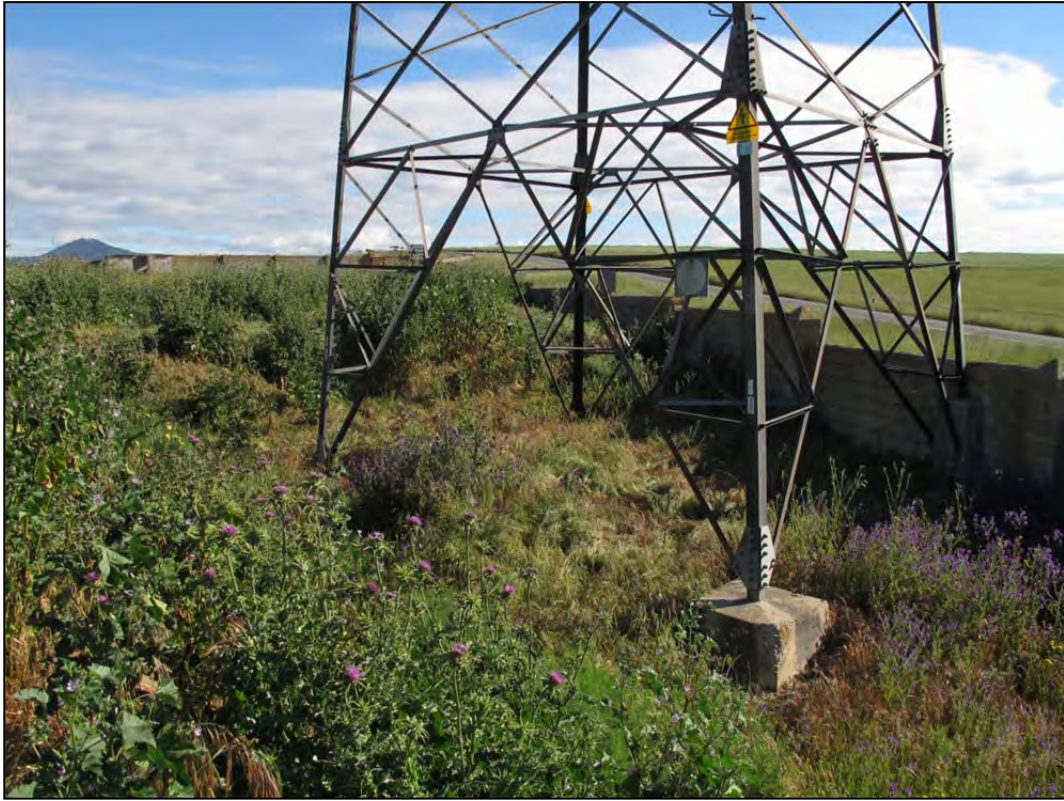
Fotografía 139.- Apoyo nº 308.

<p>Número de apoyo: 308</p>	<p>Descripción de los accesos:</p> <p>El acceso comienza en el p.k. 58+700 de la carretera N-403. Recorre 87 m de un camino existente en buen estado en sentido sur, para, posteriormente, acceder al apoyo campo a través durante 77 m en sentido suroeste.</p>
<p>Provincia: TOLEDO</p>	
<p>Término municipal: Almorox</p>	
<p>Coordenadas UTM: X: 381139 / Y: 4452507</p>	
<p>Descripción de las principales afecciones potenciales:</p>	
<p><i>Suelos y geología:</i></p> <p>No existirá afección significativa. Apoyo situado sobre un antiguo vertedero, cubierto superficialmente por vegetación ruderal.</p>	
<p><i>Flora y vegetación:</i></p> <p>No existirá afección significativa.</p> <p>El apoyo no se localiza dentro de ningún polígono con hábitats de interés.</p> <p>Apoyo situado sobre un antiguo vertedero, cubierto superficialmente por vegetación ruderal.</p>	
<p><i>Fauna:</i></p> <p>No existirá afección significativa.</p> <p>Apoyo situado sobre un antiguo vertedero, cubierto superficialmente por vegetación ruderal.</p>

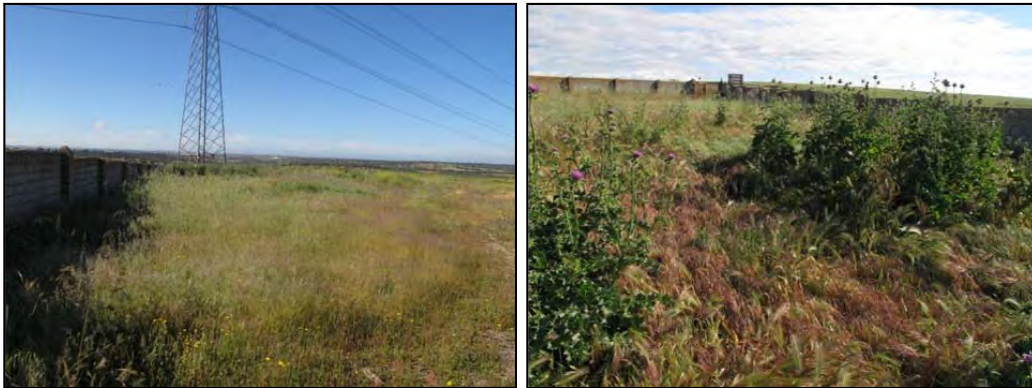
Fotografía 140.- Camino de acceso al apoyo nº 308.

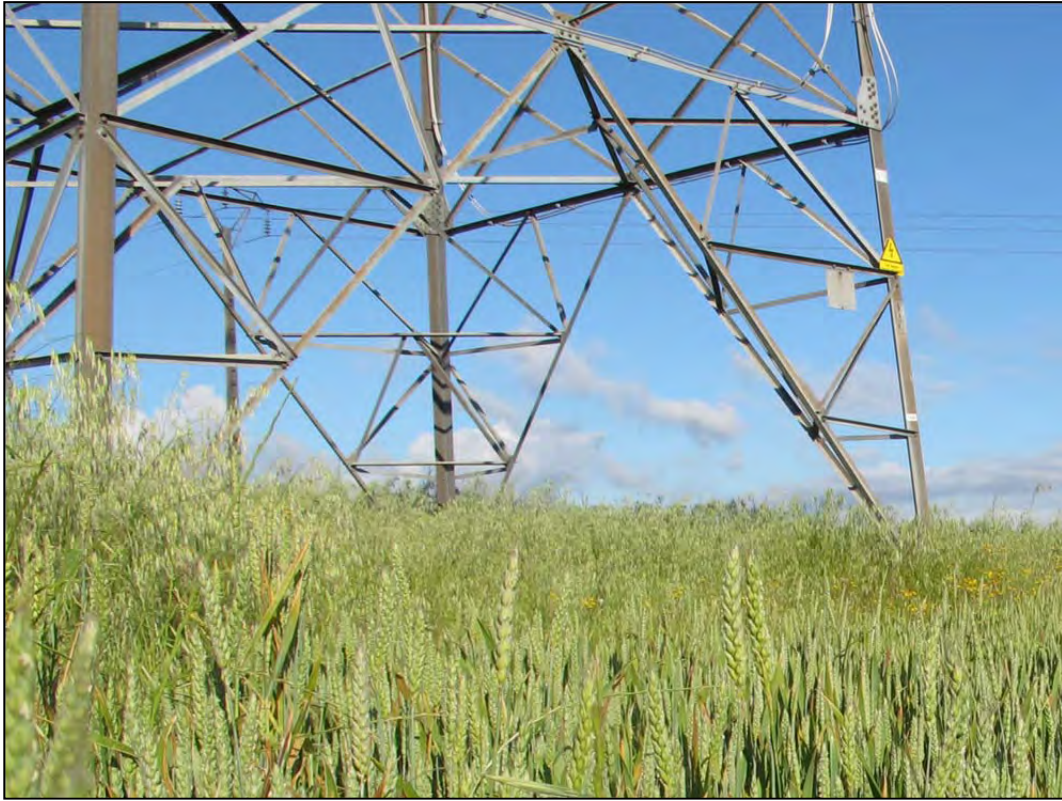
Fotografía 141.- Apoyo nº 309.

Número de apoyo: 309	Descripción de los accesos: El acceso comienza en el p.k. 59+300 de la carretera N-403. Recorre 335 m de camino existente en buen estado para, posteriormente, discurrir campo a través, durante 143 m, en dirección oeste.
Provincia: TOLEDO	
Término municipal: Almorox	
Coordenadas UTM: X: 381473 / Y: 4452683	
Descripción de las principales afecciones potenciales:	
<i>Suelos y geología:</i> No existirá afección significativa. Apoyo y acceso campo a través situados sobre cultivo de cereal en explotación.	
<i>Flora y vegetación:</i> El apoyo no se localiza dentro de ningún polígono con hábitats de interés. No existirá afección significativa. Apoyo y acceso campo a través situados sobre cultivo de cereal en explotación.	
<i>Fauna:</i> Durante la visita de campo se observó una cogujada (<i>Galerida cristata</i>) y una alondra (<i>Alauda arvensis</i>). No existirá afección significativa. Apoyo situado sobre cultivo de cereal en explotación

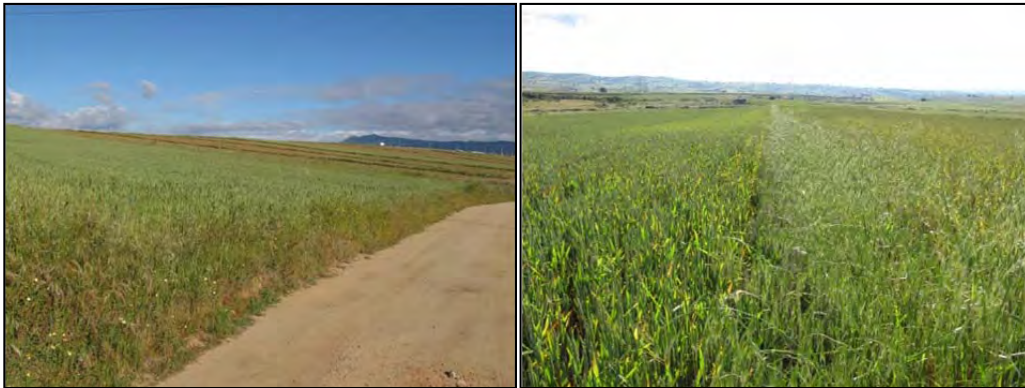
Fotografía 142.- Camino de acceso al apoyo nº 309.

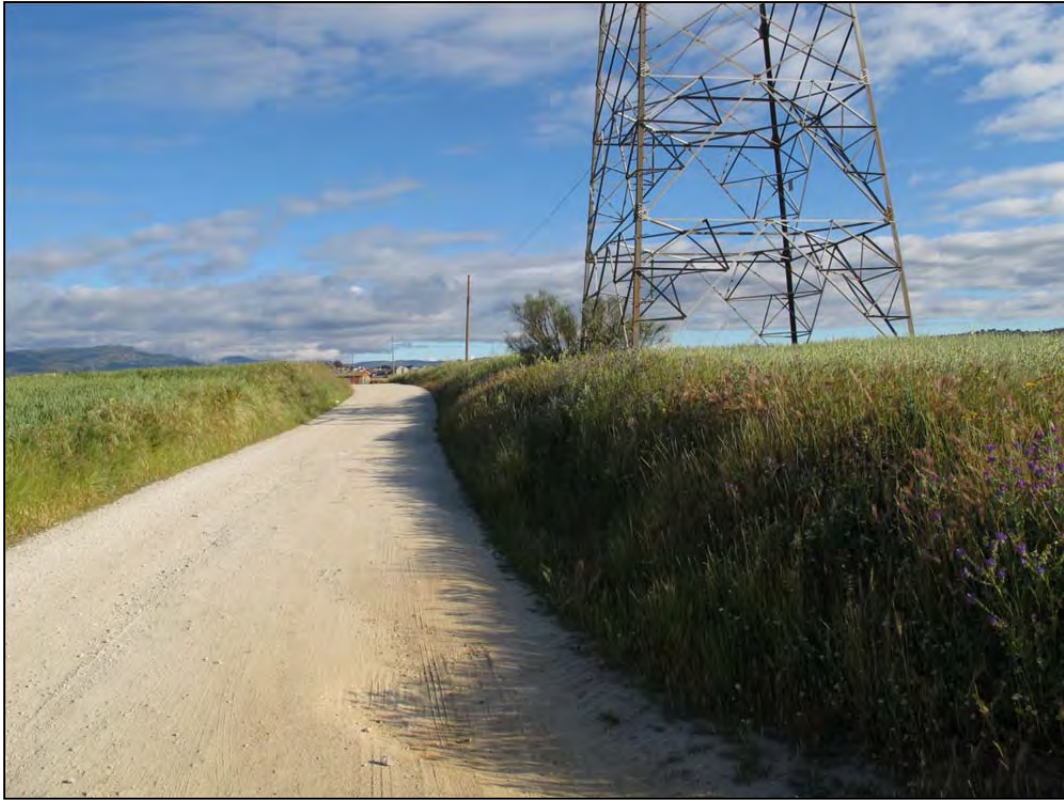
Fotografía 143.- Apoyo nº 312.

Número de apoyo: 312	Descripción de los accesos: El acceso comienza a 1200 m al sur del núcleo de Almorox, en el camino del mismo nombre. Discurre 195 m a través de un camino existente en buen estado, para, posteriormente, recorrer campo a través 28 m hasta acceder al apoyo.
Provincia: TOLEDO	
Término municipal: Almorox	
Coordenadas UTM: X: 382748 / Y: 4453366	
Descripción de las principales afecciones potenciales:	
Suelos y geología: No existirá afección significativa. Apoyo y acceso campo a través situados sobre cultivo de cereal en explotación (avena)	
Flora y vegetación: El apoyo no se localiza dentro de ningún polígono con hábitat de interés. No existirá afección significativa. Apoyo y acceso campo a través situados sobre cultivo de cereal en explotación (avena). Será necesario eliminar una <i>Retama sphaerocarpa</i> , nacida al abrigo del apoyo.	
Fauna: Durante la visita de campo se observó un mirlo (<i>Turdus merula</i>). No existirá afección significativa. Apoyo situado sobre cultivo de cereal en explotación (avena).

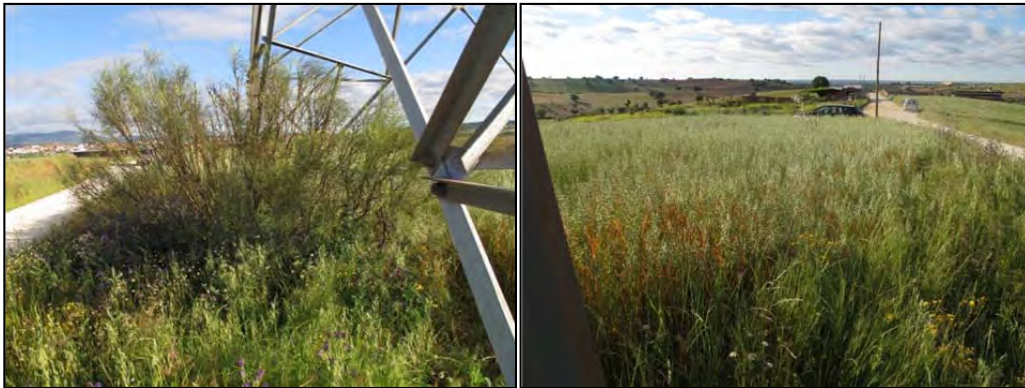
Fotografía 144.- Camino de acceso al apoyo nº 312.

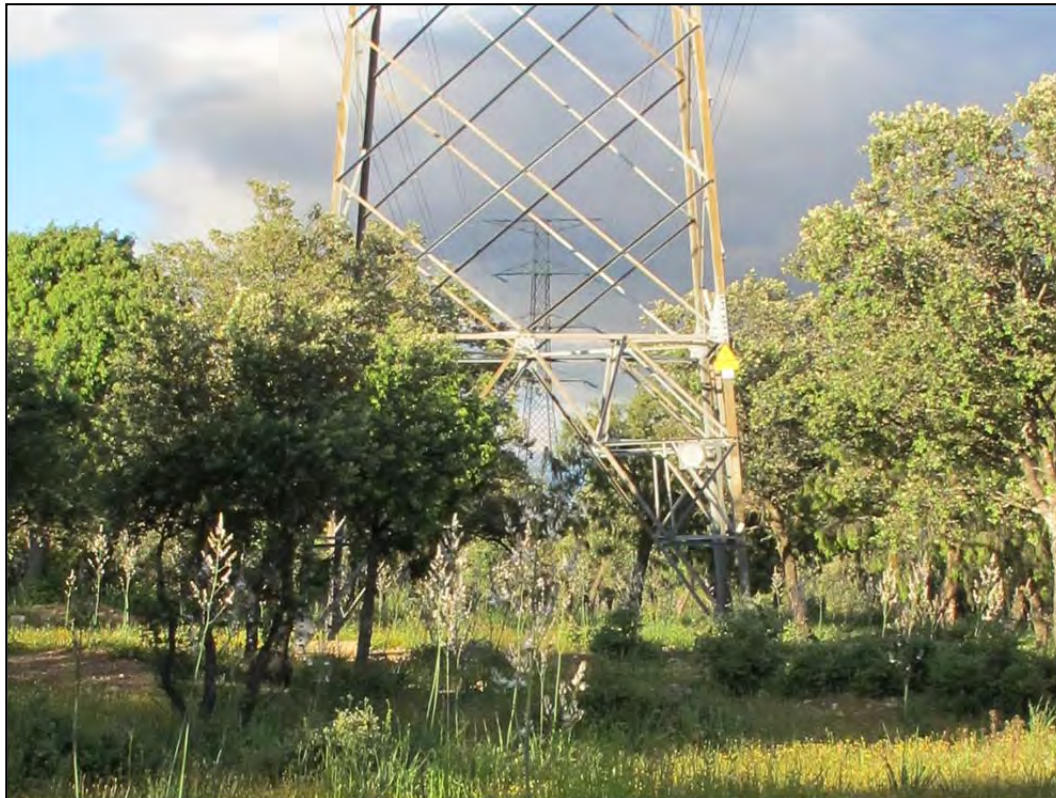
Fotografía 145.- Apoyo nº 323.

Número de apoyo: 323	Descripción de los accesos: El acceso se realiza desde un camino existente del núcleo Casa las Hoyas. Habrá que actuar sobre dos verjas existentes en el punto de inicio y el punto medio del acceso para poder llegar campo a través, durante 129 m, al apoyo 323.
Provincia: MADRID	
Término municipal: Villa del Prado	
Coordenadas UTM: X: 386949 / Y: 4455073	
Descripción de las principales afecciones potenciales:	
Suelos y geología: No existirá afección significativa	
Flora y vegetación: No existirá afección significativa. El apoyo se localiza dentro un polígono con hábitats de interés: <ul style="list-style-type: none"> • 9340 Encinares con peralillos (<i>Pyrus bourgaeana</i>) • 5330 Retamares con escoba negra (<i>Cytisus scoparius</i>) El apoyo y el camino de acceso se localizan en un encinar joven en la calle de seguridad de la línea. Tras la visita a campo se confirmó la presencia del hábitat 9340, no así del 5330. No obstante, se considera no se verá afectado por los trabajos asociados al proyecto puesto que únicamente será necesario talar tres encinas jóvenes y un enebro para el acceso al apoyo.

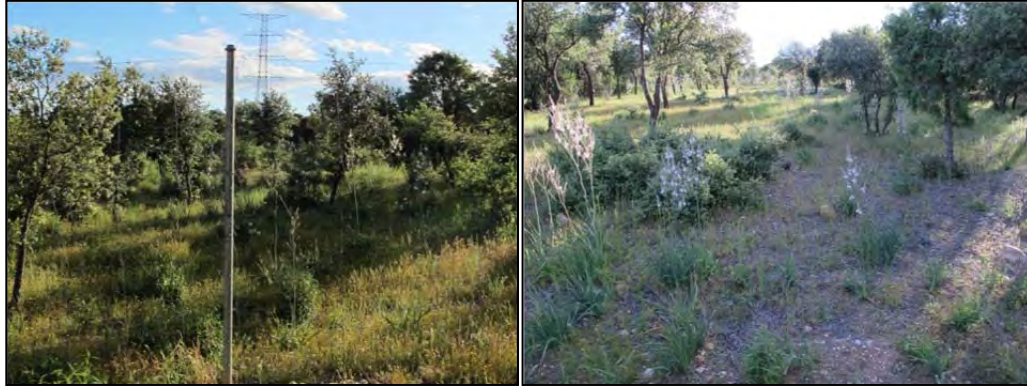
Fotografía 146.- Camino de acceso al apoyo nº 323.

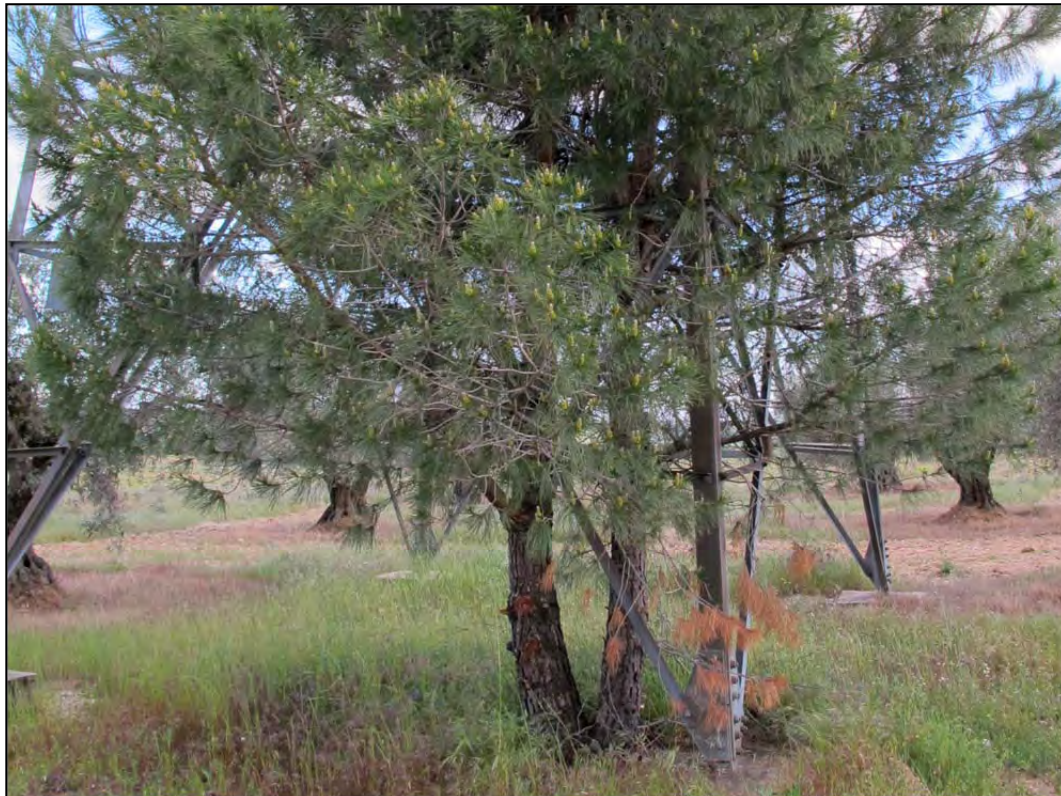
Fotografía 147.- Apoyo nº 330.

Número de apoyo: 330	Descripción de los accesos: El acceso comienza en el p.k. 4+300 de la carretera M-540. Recorre 276 m de un camino existente en buen estado en sentido sur para finalizar con un recorrido campo a través de 132 m en sentido este.
Provincia: MADRID	
Término municipal: Villa del Prado	
Coordenadas UTM: X: 389437 / Y: 4455466	
Descripción de las principales afecciones potenciales:	
<i>Suelos y geología:</i> No existirá afección significativa	
<i>Flora y vegetación:</i> No existirá afección significativa El apoyo no se localiza dentro ningún polígono con hábitats de interés. Apoyo y camino de acceso situado sobre un olivar en producción. Será necesario talar un ejemplar de pino carrasco (<i>Pinus halepensis</i>) crecido al abrigo del apoyo así como podar un olivo.	
<i>Fauna:</i> No existirá afección significativa Durante la visita de campo se localizaron huellas de jabalí en el camino de acceso al apoyo, ubicado sobre una de las calles del olivar.

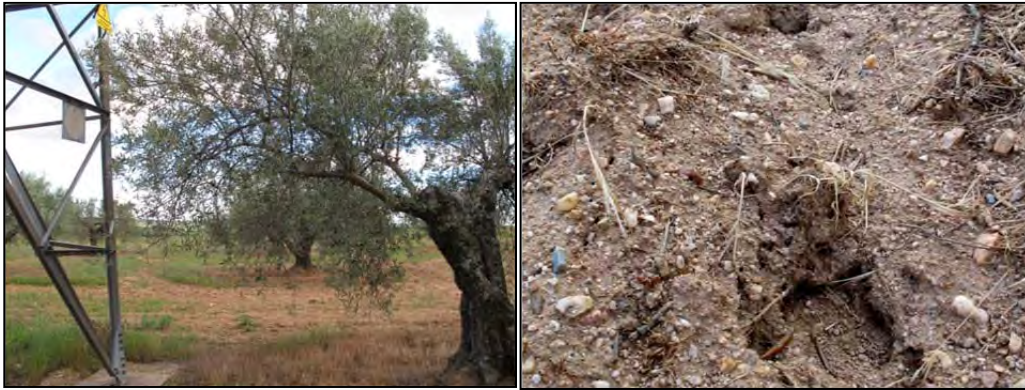
Fotografía 148.- Olivo a podar y huellas de jabalí en camino de acceso a apoyo

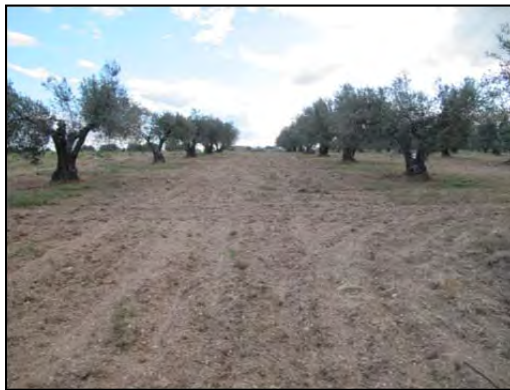
Fotografía 149.- Camino de acceso al apoyo nº 330.

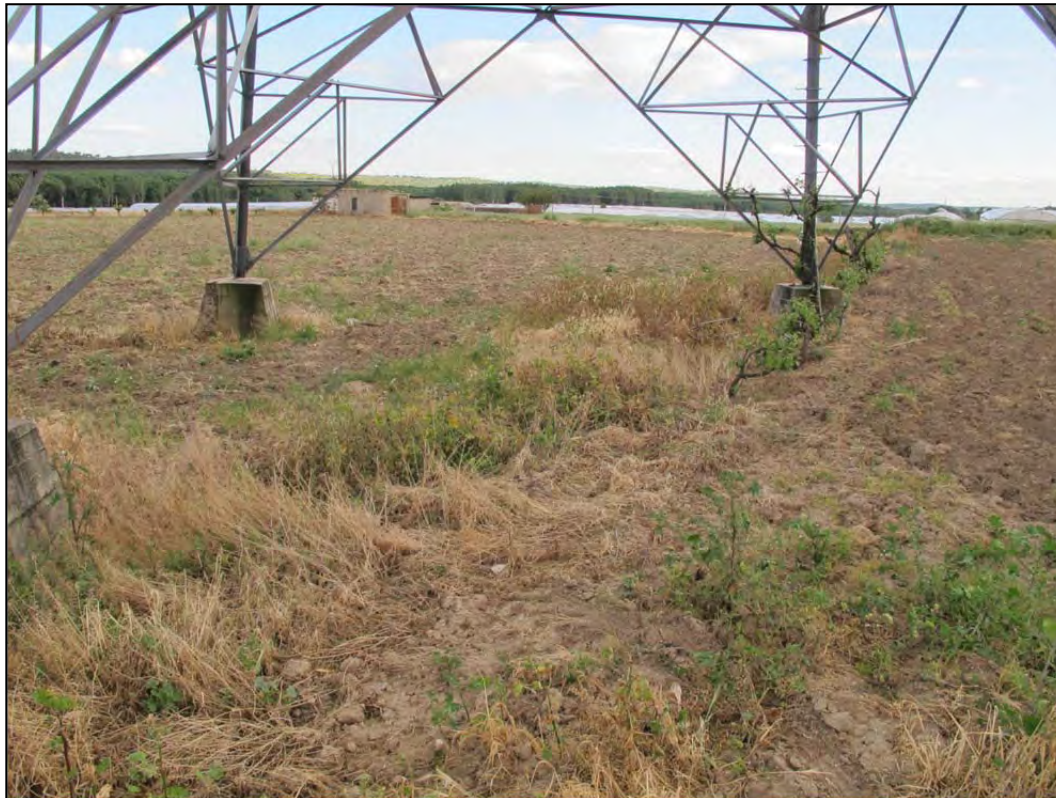
Fotografía 150.- Apoyo nº 336.

Número de apoyo: 336	Descripción de los accesos: El acceso comienza a 400 m del inicio de la carretera M-952. Recorre 285 m por un camino existente en buen estado hasta alcanzar el apoyo.
Provincia: MADRID	
Término municipal: Villa del Prado	
Coordenadas UTM: X: 391601 / Y: 4455694	
Descripción de las principales afecciones potenciales:	
<p><i>Suelos y geología:</i> No existirá afección significativa</p>	
<p><i>Flora y vegetación:</i> No existirá afección significativa El apoyo no se localiza dentro ningún polígono con hábitats de interés. Apoyo y camino de acceso situado sobre un cultivo en producción (arado cuando se realizó la visita de campo), en una zona con abundantes invernaderos. Será necesario talar una vid que crece sobre una de las zapatas.</p>	
<p><i>Fauna:</i> En la visita a campo se localizó un lagarto ocelado (<i>Lacerta lepida</i>) que utiliza como refugio la zapata sureste del apoyo. Es por ello, que se prestará especial cuidado a la hora de realizar los trabajos sobre el apoyo para no dañar a este u otros ejemplares de reptiles que pudieran verse afectados.</p>

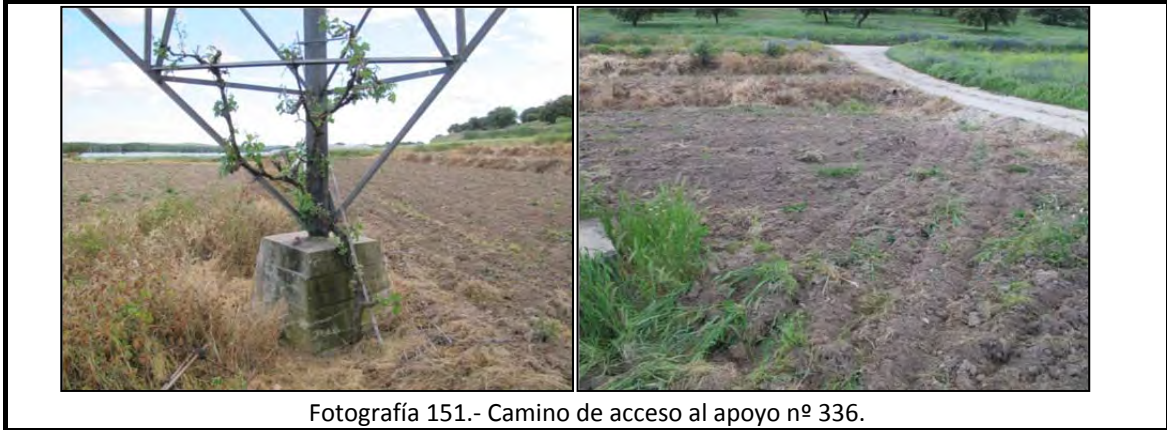
Fotografía 151.- Camino de acceso al apoyo nº 336.

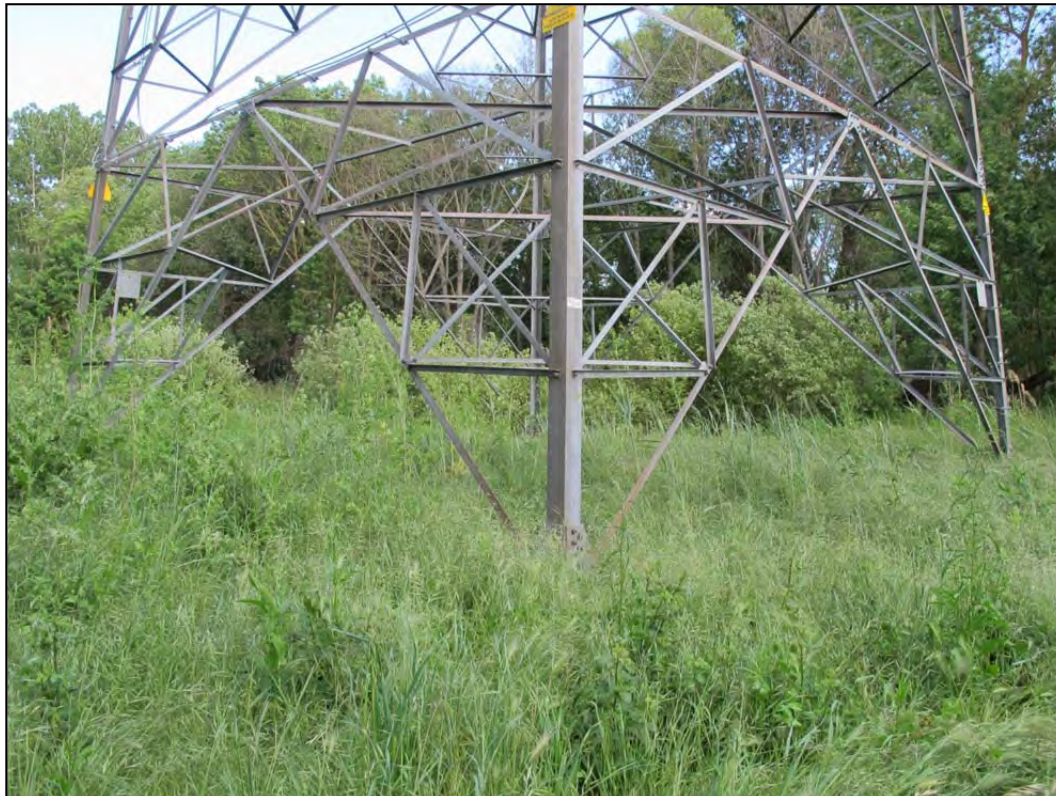
Fotografía 152.- Apoyo nº 337.

Número de apoyo: 337	Descripción de los accesos: El acceso comienza en el apoyo 336. Recorre 277 m de camino existente en buen estado y 535 m de camino existente a acondicionar hasta alcanzar el apoyo.
Provincia: MADRID	
Término municipal: Villa del Prado	
Coordenadas UTM: X: 392155 / Y: 4455751	
Descripción de las principales afecciones potenciales:	
<p><i>Suelos y geología:</i> No existirá afección significativa</p>	
<p><i>Flora y vegetación:</i> No existirá afección significativa El apoyo no se localiza dentro ningún polígono con hábitats de interés. Apoyo situado cercano a la ribera del Alberche en una zona con abundantes invernaderos. Presencia de fresnos y <i>Salix</i> sp. y un cañar (<i>Arundo donax</i>). Será necesario podar un fresno (<i>Fraxinus angustifolia</i>) en el tramo final del camino de acceso. Bajo el apoyo encontramos pastizales de herbáceas de gran porte sin especies de interés para la conservación, así como rebrotes de <i>Arundo donax</i>.</p>

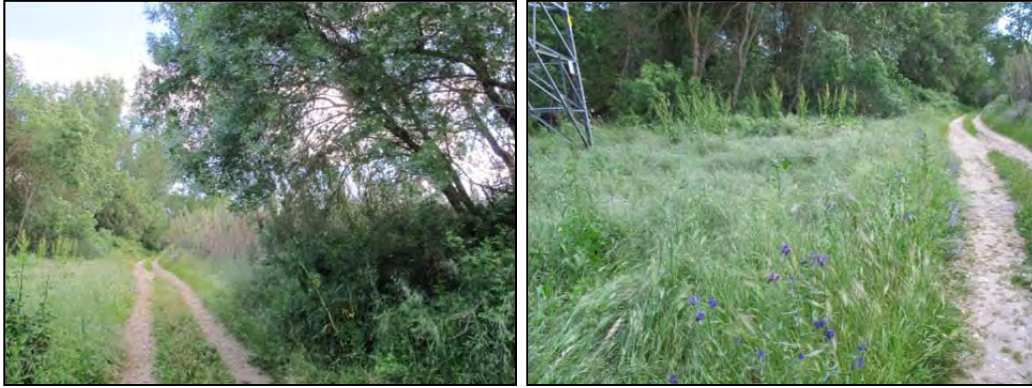
Fotografía 153.- Camino de acceso al apoyo nº 337.

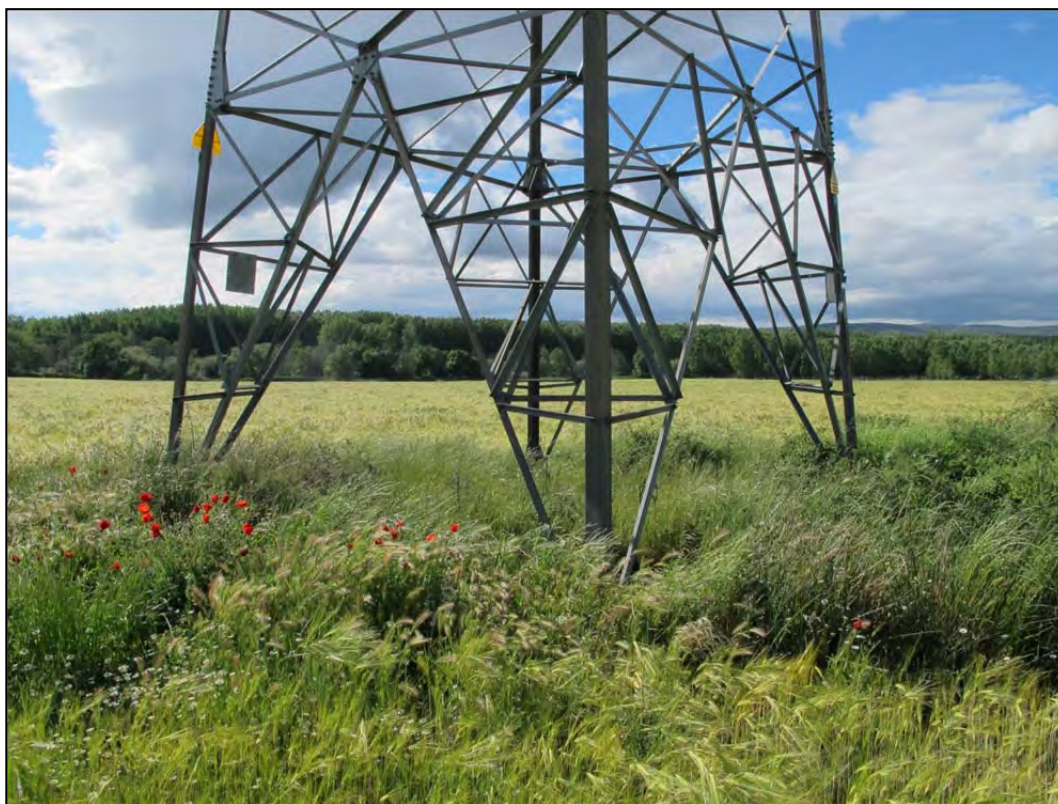
Fotografía 154.- Apoyo nº 339.

Número de apoyo: 339	Descripción de los accesos: El acceso comienza en el camino de la Vega Grande, a 1250 m al sur de Calaberche. Recorre 1156 m de camino existente a acondicionar en dirección suroeste. El acceso final al apoyo se realiza campo a través, durante 392 m, en dirección norte primero y bajo la línea en el tramo final.
Provincia: TOLEDO	
Término municipal: Santa Cruz de Retamar	
Coordenadas UTM: X: 392985 / Y: 4455839	
Descripción de las principales afecciones potenciales:	
<i>Suelos y geología:</i> No existirá afección significativa.	
<i>Flora y vegetación:</i> No existirá afección significativa. El apoyo no se localiza dentro ningún polígono con hábitats de interés. Apoyo y camino de acceso campo a través situado sobre un campo de cultivo de cebado en producción.	
<i>Fauna:</i> No existirá afección significativa. Durante la visita de campo se observó un grupo importante de palomas (<i>Columba palumbus</i>). Apoyo y camino de acceso campo a través situado sobre un campo de cultivo de cebada en producción.

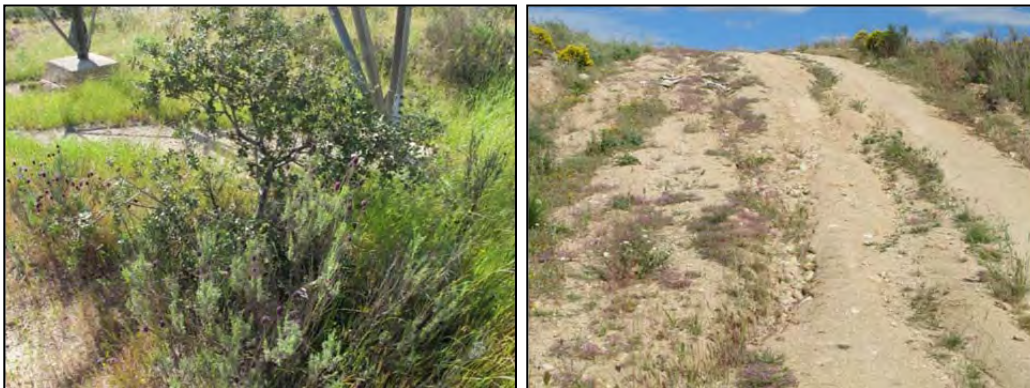
Fotografía 157.- Elementos de interés entorno al apoyo nº 349: Encina a talar y zona de cárcavas.

Camino de acceso a acondicionar requerirá cruzar una zona de cárcavas que será necesario reparar.

Bajo el apoyo encontramos una pequeña encina (*Quercus ilex*) que será necesario talar.

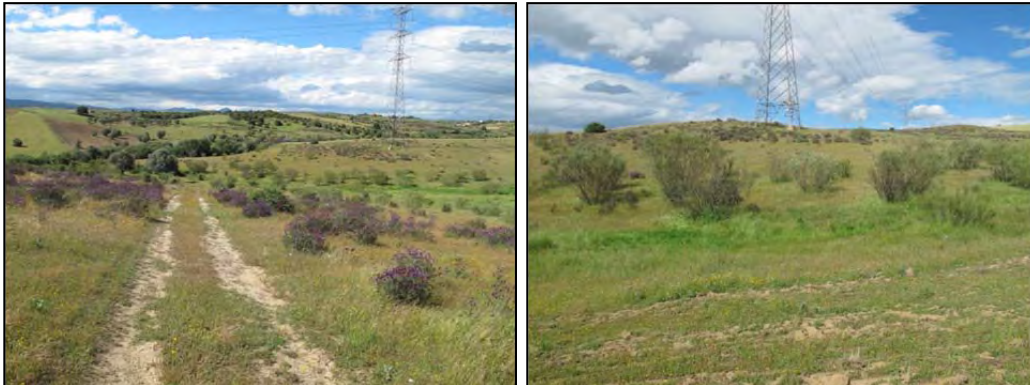
Fotografía 158.- Camino de acceso al apoyo nº 349.

Número de apoyo: 349	Descripción de los accesos: El acceso comienza en el camino de la Morena Tirante, a 1600 m de Mérida. Recorre 1071 m de camino existente en buen estado en sentido noroeste para, posteriormente, recorrer un camino existente a acondicionar durante 319 m. A continuación, hay un tramo de 32 m con cárcavas y 278 m de camino existente a acondicionar. Finalmente, el acceso al apoyo se realiza campo a través durante 71 m.
Provincia: TOLEDO	
Término municipal: Mérida	
Coordenadas UTM: X: 397123 / Y: 4456876

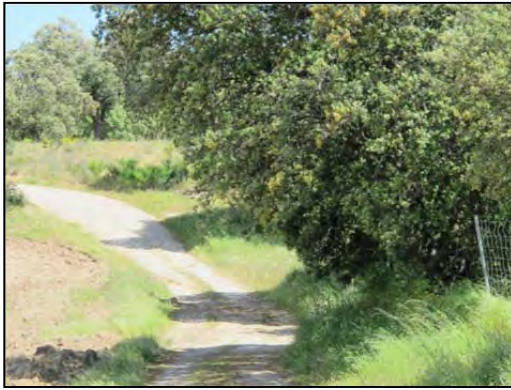
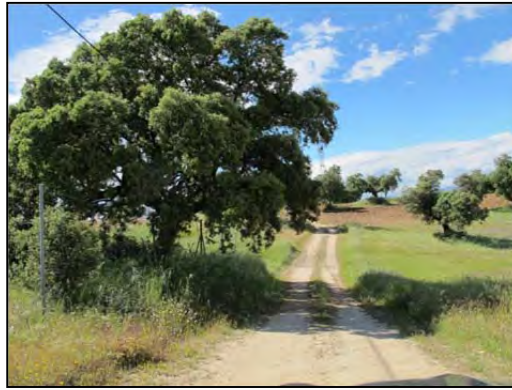
Fotografía 160.- Encinas a podar en el camino de acceso al apoyo nº 355.

Número de apoyo: 355	Descripción de los accesos: El acceso comienza en el camino de la Ermita, a 140 m al este de la carretera CM-610. Recorre 551 m de un camino existente en buen estado en sentido noroeste. El acceso final al apoyo se realiza campo a través durante 66 m bajo la línea.
Provincia: TOLEDO	
Término municipal: Mérida	
Coordenadas UTM: X: 398936 / Y: 4457585	
Descripción de las principales afecciones potenciales:	
<p><i>Suelos y geología:</i> No existirá afección significativa</p>	
<p><i>Flora y vegetación:</i> No existirá afección significativa El apoyo se localiza dentro un polígono con hábitats de interés, tanto prioritarios como no:</p> <ul style="list-style-type: none"> • 6220* Majadales de <i>Poa bulbosa</i> y <i>Trifolium subterraneum</i>. • 6310 Dehesas de encinas con peralillos (<i>Pyrus bourgaeana</i>). <p>En la visita a campo no se localizaron ninguno de los dos hábitats en el ámbito de afección del proyecto. Acceso campo a través y apoyo situados sobre una zona de cultivo en producción. En el momento de realizar la visita de campo el terreno se encontraba arado. Bajo el apoyo encontramos una pequeña encina (<i>Quercus ilex</i>) que será necesario talar. El camino de acceso en buen estado requerirá realizar podas sobre 3 encinas de porte moderado.</p>

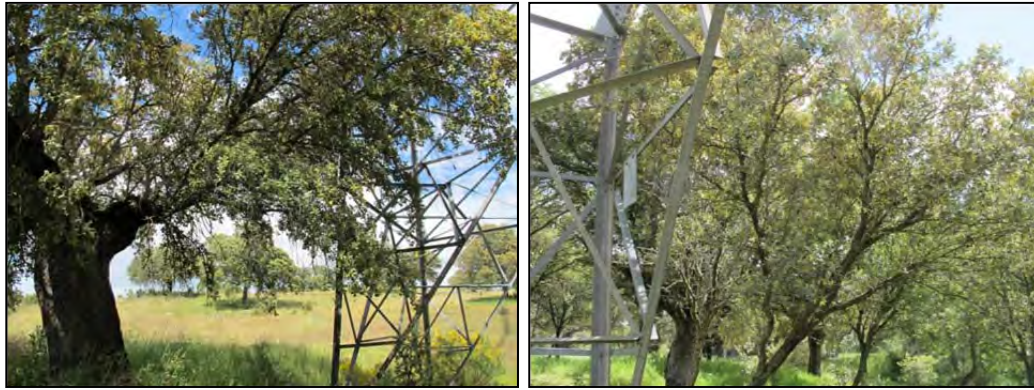
Fotografía 163.- Encinas que será necesario podar entorno al apoyo nº 358.

Número de apoyo: 358	Descripción de los accesos: El acceso comienza en el camino de la Ermita, a 1200 m de la carretera CM-610 en dirección este. Recorre 158 m de un camino existente a acondicionar, para, posteriormente, realizar el acceso final al apoyo campo a través durante 53 m.
Provincia: TOLEDO	
Término municipal: Mérida	
Coordenadas UTM: X: 400091 / Y: 4458094	
Descripción de las principales afecciones potenciales:	
<p><i>Suelos y geología:</i> No existirá afección significativa</p>	
<p><i>Flora y vegetación:</i> No existirá afección significativa. El apoyo se localiza dentro un polígono con hábitats de interés, tanto prioritarios como no:</p> <ul style="list-style-type: none"> • 6220* Majadales de <i>Poa bulbosa</i> y <i>Trifolium subterraneum</i>. • 6310 Dehesas de encinas con peralillos (<i>Pyrus bourgaeana</i>). <p>Tras la visita de campo se localizó el hábitat 6310, no así el 6220 dentro del ámbito de afección del proyecto. Apoyo y camino de acceso situado sobre un encinar adhesado relativamente bien conservado, dentro del área recreativa "Dehesa Berciana". Será necesario podar dos encinas (una de ellas de porte considerable) y talar una retama que se encuentran en contacto con el apoyo.</p>

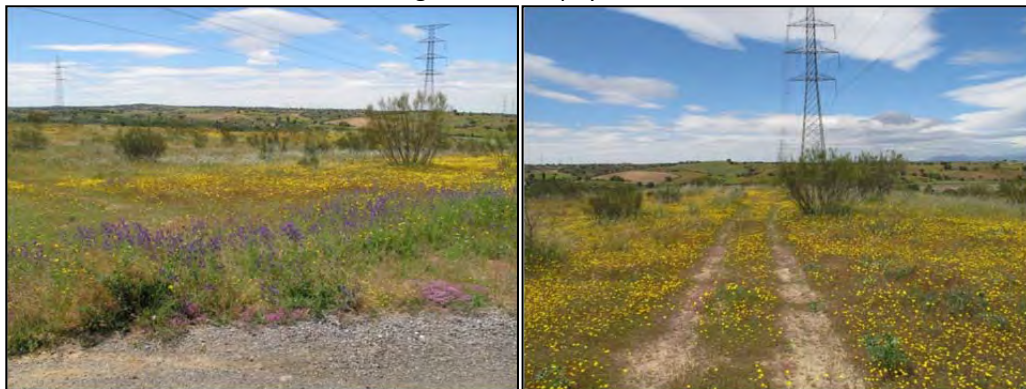
Fotografía 170.- Camino de acceso al apoyo nº 374.

Número de apoyo: 374	Descripción de los accesos: El acceso comienza en la Cañada Real Segoviana, a 650 m al sur del núcleo de Villamanta. Recorre 699 m de camino en buen estado, en sentido este, para, posteriormente, discurrir por un camino existente a acondicionar de 241 m.
Provincia: MADRID	
Término municipal: Villamanta	
Coordenadas UTM: X: 405749 / Y: 4460570	
Descripción de las principales afecciones potenciales:	
<i>Suelos y geología:</i> No existirá afección significativa	
<i>Flora y vegetación:</i> No existirá afección significativa. El apoyo no se localiza dentro ningún polígono con hábitats de interés. Apoyo y camino de acceso situado sobre retamar.	
<i>Fauna:</i> Durante la visita a campo se observó un grupo de abejarucos (<i>Merops apiaster</i>) y de golondrinas comunes (<i>Hirundo rustica</i>). No existirá afección significativa.	
<i>Paisaje y espacios naturales:</i> El apoyo no se localiza dentro de ningún espacio de la red "Natura 2000".

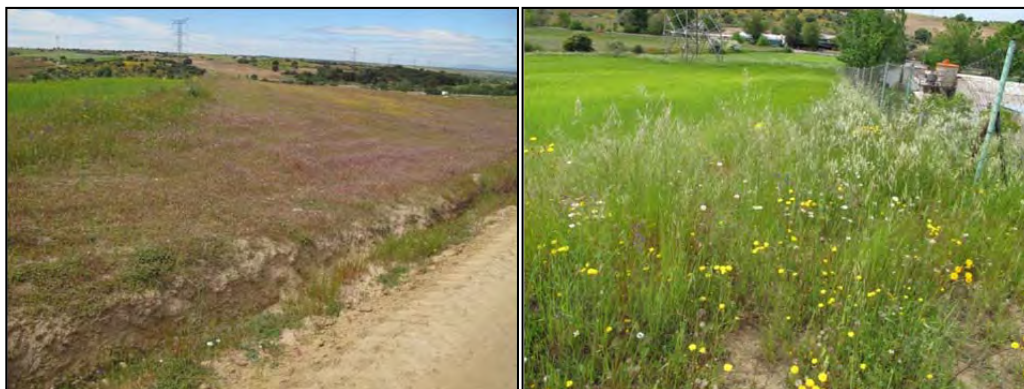
Fotografía 172.- Camino de acceso al apoyo nº 385.

Número de apoyo: 385	Descripción de los accesos: El acceso comienza en el p.k. 4+500 de la carretera M-507. Recorre 719 m de camino existente en buen estado, en dirección este, para continuar la aproximación en dirección suroeste campo a través, a lo largo de 251 m. Tras 11 m de fuerte pendiente, se recorren 48 m campo a través para alcanzar el apoyo.
Provincia: MADRID	
Término municipal: Navalcarnero	
Coordenadas UTM: X: 409665 / Y: 4461953	
Descripción de las principales afecciones potenciales:	
<i>Suelos y geología:</i> No existirá afección significativa. Será necesario cruzar un aliviadero de la pista desde la que parte el acceso campo a través.	
<i>Flora y vegetación:</i> No existirá afección significativa. El apoyo no se localiza dentro ningún polígono con hábitats de interés. Se plantea acceso campo a través por un cultivo en barbecho en primer término y un cultivo de avena a continuación.

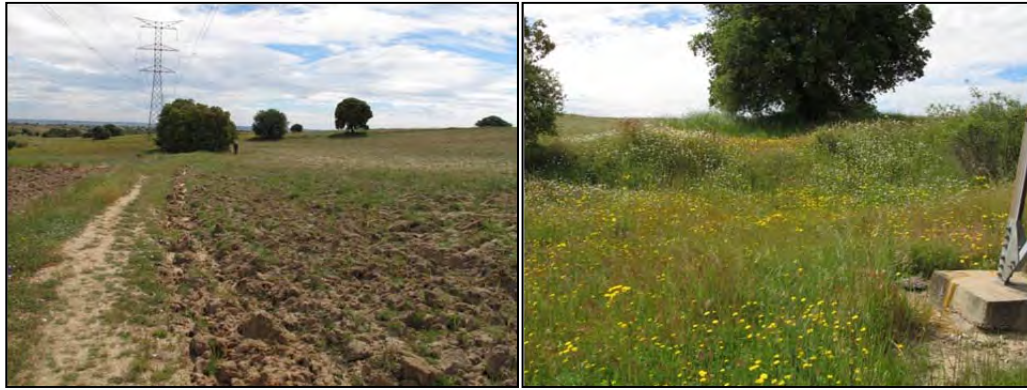
Fotografía 180.- Camino de acceso al apoyo nº 398.

Número de apoyo: 398	Descripción de los accesos: El acceso comienza en el p.k. 47+400 de la carretera M-600. Recorre 144 m de camino en buen estado, en dirección este, y, posteriormente, 385 m, en dirección norte, de camino a acondicionar. A continuación hay un tramo de 11 m con cárcava. Finalmente, el acceso continúa en un camino existente a acondicionar durante 167 m hasta acceder al apoyo.
Provincia: MADRID	
Término municipal: Navalcarnero	
Coordenadas UTM: X: 414491 / Y: 4463312	
Descripción de las principales afecciones potenciales:	
<p><i>Suelos y geología:</i> No existirá afección significativa. Apoyo situado sobre un viñedo abandonado. Camino de acceso sobre camino de servicio de parcelas de cultivo que se encuentran aradas en el momento de realizar la visita de campo.</p>	
<p><i>Flora y vegetación:</i> El apoyo no se localiza dentro ningún polígono con hábitats de interés. No existirá afección significativa. Apoyo situado sobre un viñedo abandonado. Acceso sobre camino de servicio de parcelas de cultivo que se encontraban aradas en el momento de realizar la visita de campo.</p>
